## Poglądowy raport stanu technicznego

Zadanie: Ocena stanu technicznego i określenie wartości rynkowej pojazdu

| DANE IDENTYFIKACYJNE POJAZDU | | Dane: [D] VII-2025 | |
|---|---|---|---|
| Marka: | RENAULT | Nr rejestracyjny: | PO9AL36 |
| Model pojazdu: | Master FWD dCi MR`14 E6 3.5t | Nr Info-Ekspert: | 031-08896 |

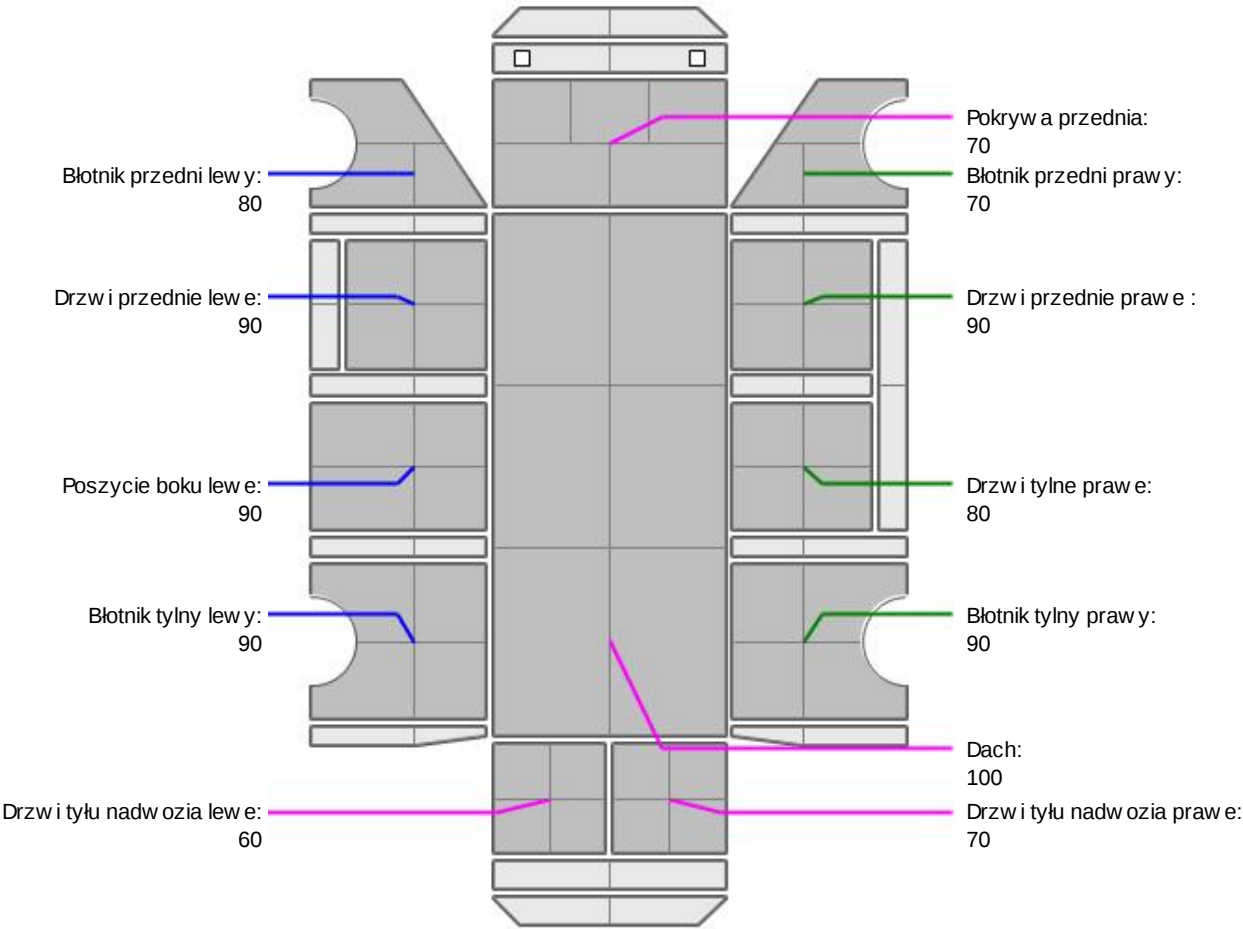
| L.p. | Nazwa elementu | L / P | Grubość powłoki [µm] | Opis |

Podane przedziały grubości powłoki lakierowej, dotyczą punktów pomiarowych. Nie mogą być traktowane jako gwarancja, że grubość powłoki lakierowej w innych punktach nie wykracza poza te przedziały. Pomiar powłoki lakierowej został wykonany urządzeniem będącym w posiadaniu rzeczoznawcy. Pomiar wykonany innym przyrządem może się różnić.
