## P o g l ą d o w y   R a p o r t   S t a n u   T e c h n i c z n e g o

Zadanie: Ocena stanu technicznego i określenie wartości rynkowej pojazdu

| DANE IDENTYFIKACYJNE POJAZDU | | Dane: [O] VII-2025 | |
|---|---|---|---|
| Marka: | VOLKSWAGEN | Nr rejestracyjny: | WND71345 |
| Model pojazdu: | Golf VII Variant 1.6 TDI MR`17 E6 | Nr Info-Ekspert: | 040-08570 |

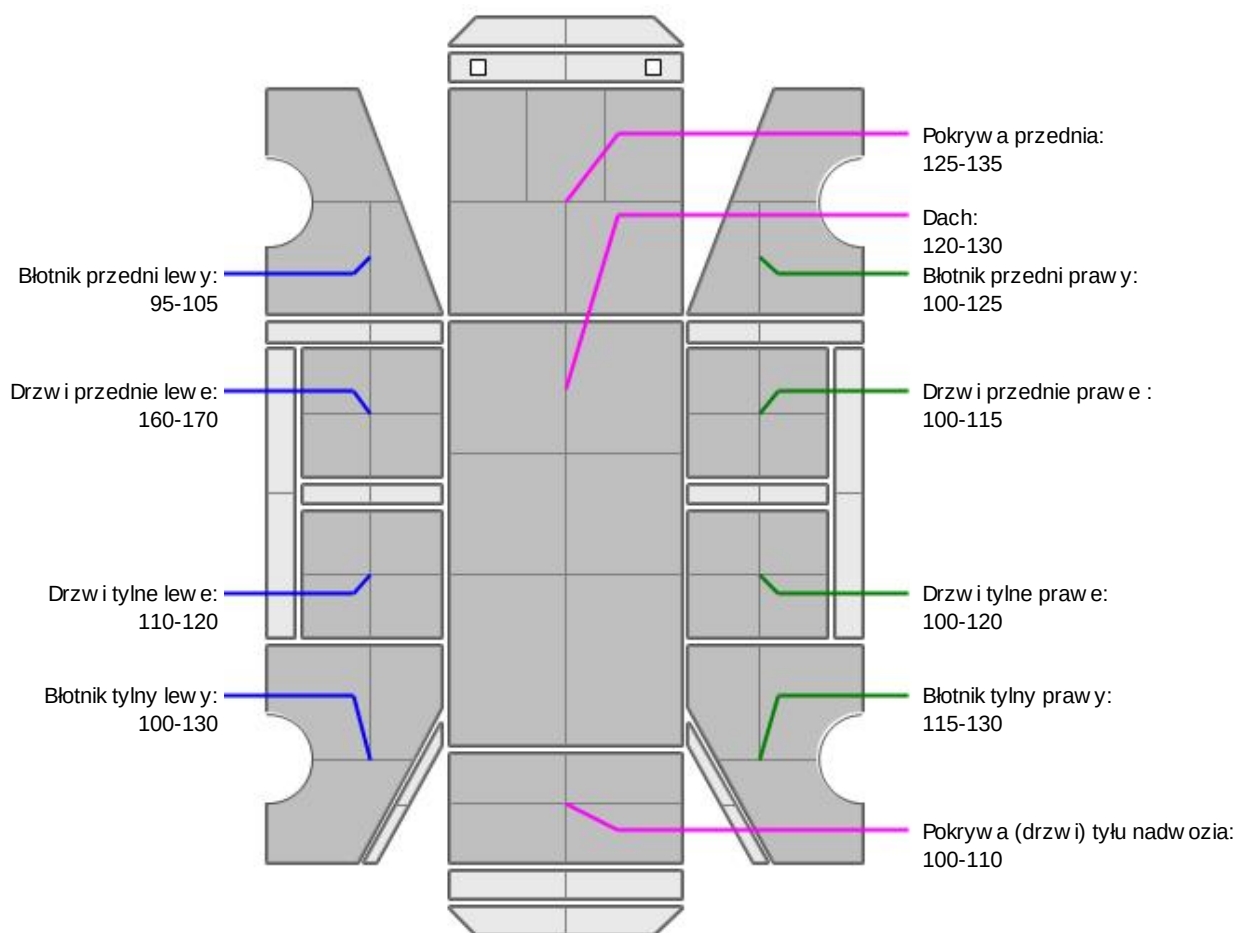
## NADWOZIE – Opis powłoki lakierowej

| L.p. | Nazwa elementu | L / P | Grubość powłoki [µm] | Opis |
| 1 | Pokrywa przednia | | 125-135 | |
| 2 | Dach | | 120-130 | |
| 3 | Błotnik przedni | L | 95-105 | |
| 4 | Drzwi przednie | L | 160-170 | |
| 5 | Drzwi tylne | L | 110-120 | |
| 6 | Błotnik tylny | L | 100-130 | |
| 7 | Błotnik przedni | P | 100-125 | |
| 8 | Drzwi przednie | P | 100-115 | |
| 9 | Drzwi tylne | P | 100-120 | |
| 10 | Błotnik tylny | P | 115-130 | |
| 11 | Pokrywa (drzwi) tyłu nadwozia | | 100-110 | |
