Nr zlecenia: 127/17/07/2025/CarArena STANDARD

## Poglądowy Raport Stanu Technicznego

Zadanie: Ocena stanu technicznego i określenie wartości rynkowej pojazdu

| DANE IDENTYFIKACYJNE POJAZDU | | Dane: [O] VII-2025 | |
|---|---|---|---|
| Model pojazdu: | Golf VII Variant 1.6 TDI MR`17 E6 | Nr Info-Ekspert: | 040-08570 |

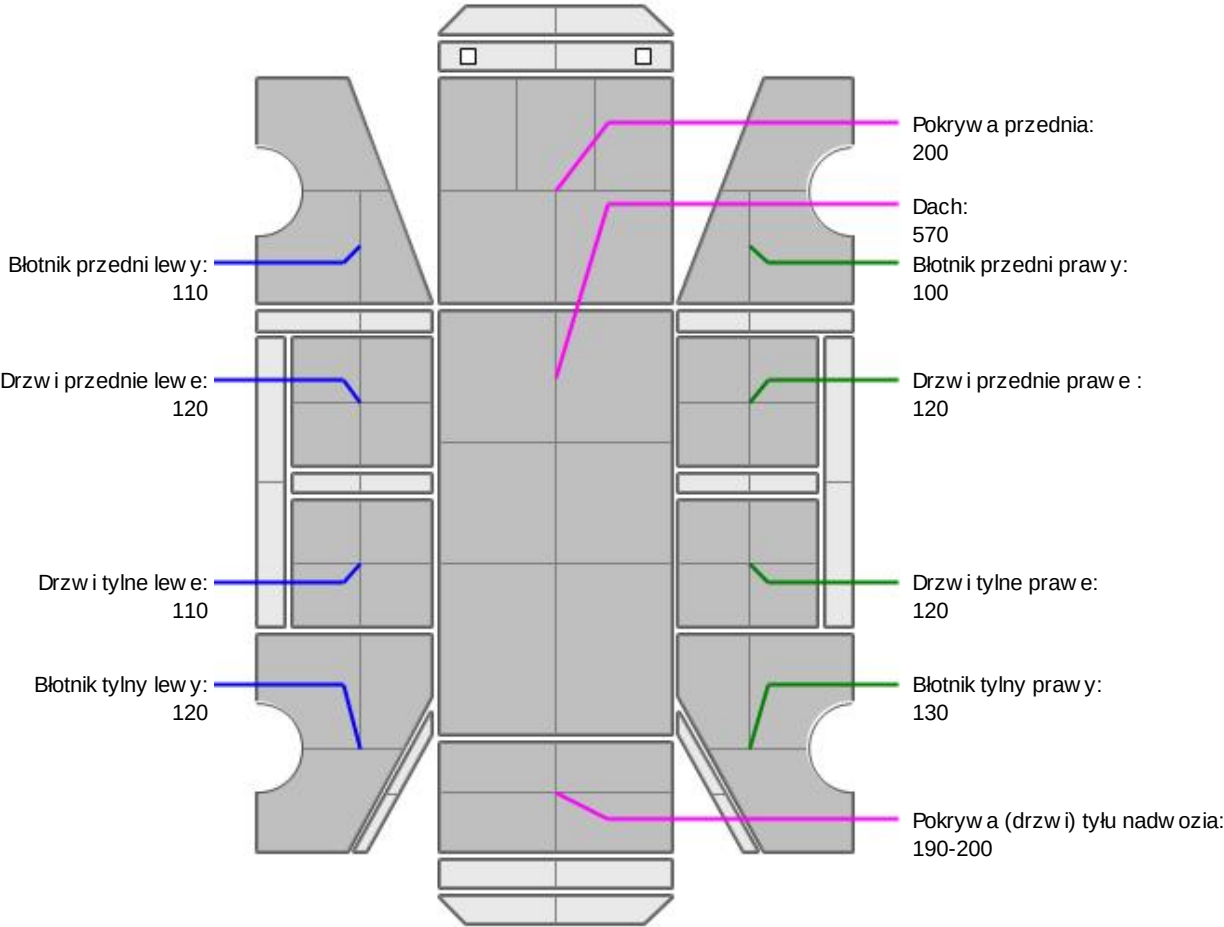
NADWOZIE – Opis powłoki lakierowej

| L.p. | Nazwa elementu | L / P | Grubość powłoki [µm] | Opis |
| 1 | Pokrywa przednia | | 200 | |
| 2 | Dach | | 570 | |
| 3 | Błotnik przedni | L | 110 | |
| 4 | Drzwi przednie | L | 120 | |
| 5 | Drzwi tylne | L | 110 | |
| 6 | Błotnik tylny | L | 120 | |
| 7 | Błotnik przedni | P | 100 | |
| 8 | Drzwi przednie | P | 120 | |
| 9 | Drzwi tylne | P | 120 | |
| 10 | Błotnik tylny | P | 130 | |
| 11 | Pokrywa (drzwi) tyłu nadwozia | | 190-200 | |

Podane przedziały grubości powłoki lakierowej, dotyczą punktów pomiarowych. Nie mogą być traktowane jako gwarancja, że grubość powłoki lakierowej w innych punktach nie wykracza poza te przedziały. Pomiar powłoki lakierowej został wykonany urządzeniem będącym w posiadaniu rzeczoznawcy. Pomiar wykonany innym przyrządem może się różnić.
