Nr zlecenia: 73/09/07/2025/CarArena STANDARD

## Poglądowy Raport Stanu Technicznego

Zadanie: Ocena stanu technicznego i określenie wartości rynkowej pojazdu

| DANE IDENTYFIKACYJNE POJAZDU | | Dane: [O] VII-2025 | |
|---|---|---|---|
| Marka: | VOLKSWAGEN | Nr rejestracyjny: | WND82622 |

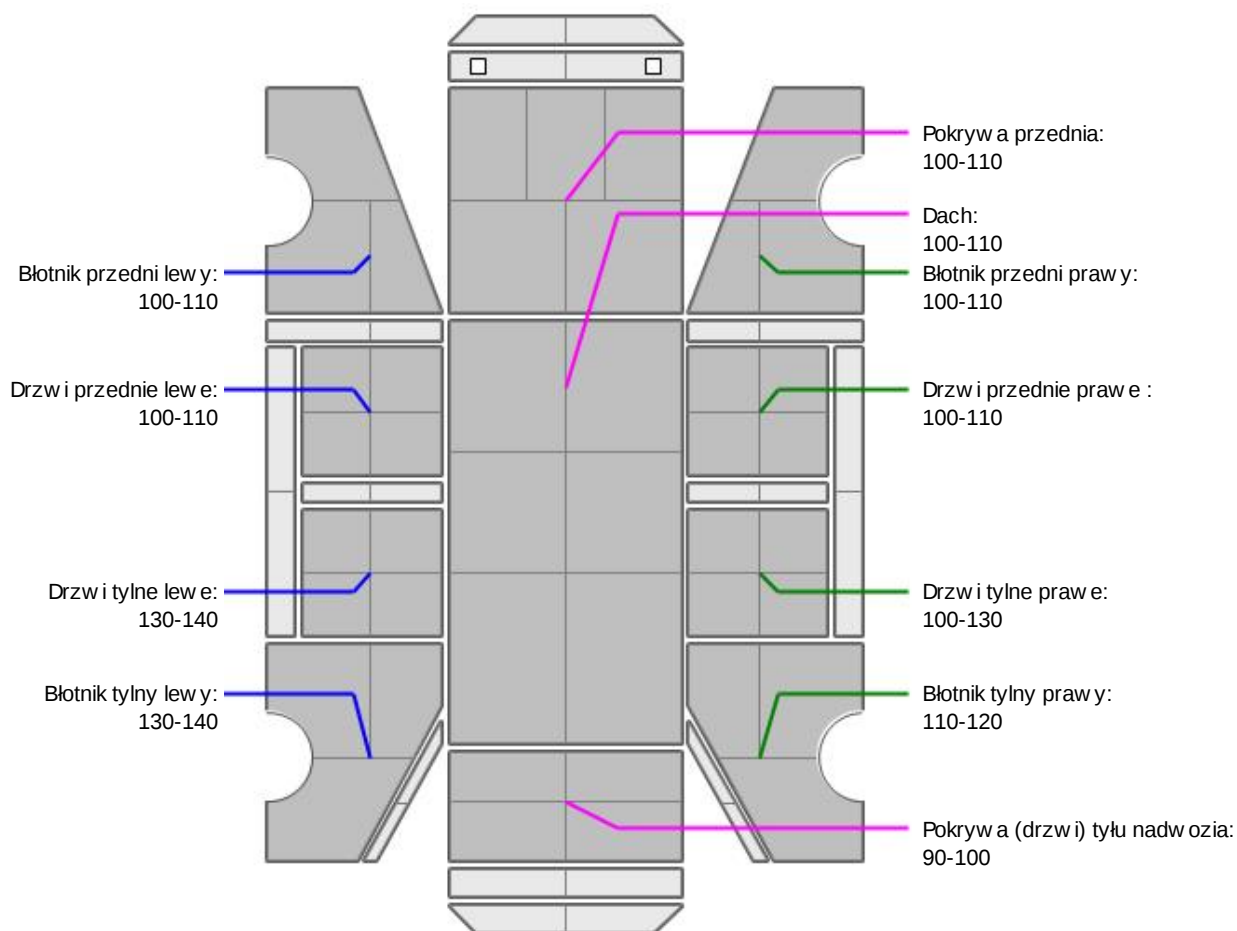
| L.p. | Nazwa elementu | L / P | Grubość powłoki [µm] | Opis |
| 1 | Pokrywa przednia | | 100-110 | |
| 2 | Dach | | 100-110 | |

| 3 | Błotnik przedni | L | 100-110 | |
| 4 | Drzwi przednie | L | 100-110 | |
| 5 | Drzwi tylne | L | 130-140 | |
| 6 | Błotnik tylny | L | 130-140 | |
| 7 | Błotnik przedni | P | 100-110 | |
| 8 | Drzwi przednie | P | 100-110 | |
| 9 | Drzwi tylne | P | 100-130 | |
| 10 | Błotnik tylny | P | 110-120 | |
| 11 | Pokrywa (drzwi) tyłu nadwozia | | 90-100 | |
