## Poglądowy Raport Stanu Technicznego

Zadanie: Ocena stanu technicznego i określenie wartości rynkowej pojazdu

| DANE IDENTYFIKACYJNE POJAZDU | | Dane: [T] VII-2025 | |
|---|---|---|---|
| Marka: | VOLKSWAGEN | Nr rejestracyjny: | WND84684 |
| Model pojazdu: | Touareg 3 3.0 TDi MR`18 E6ag | Nr Info-Ekspert: | 040-09179 |

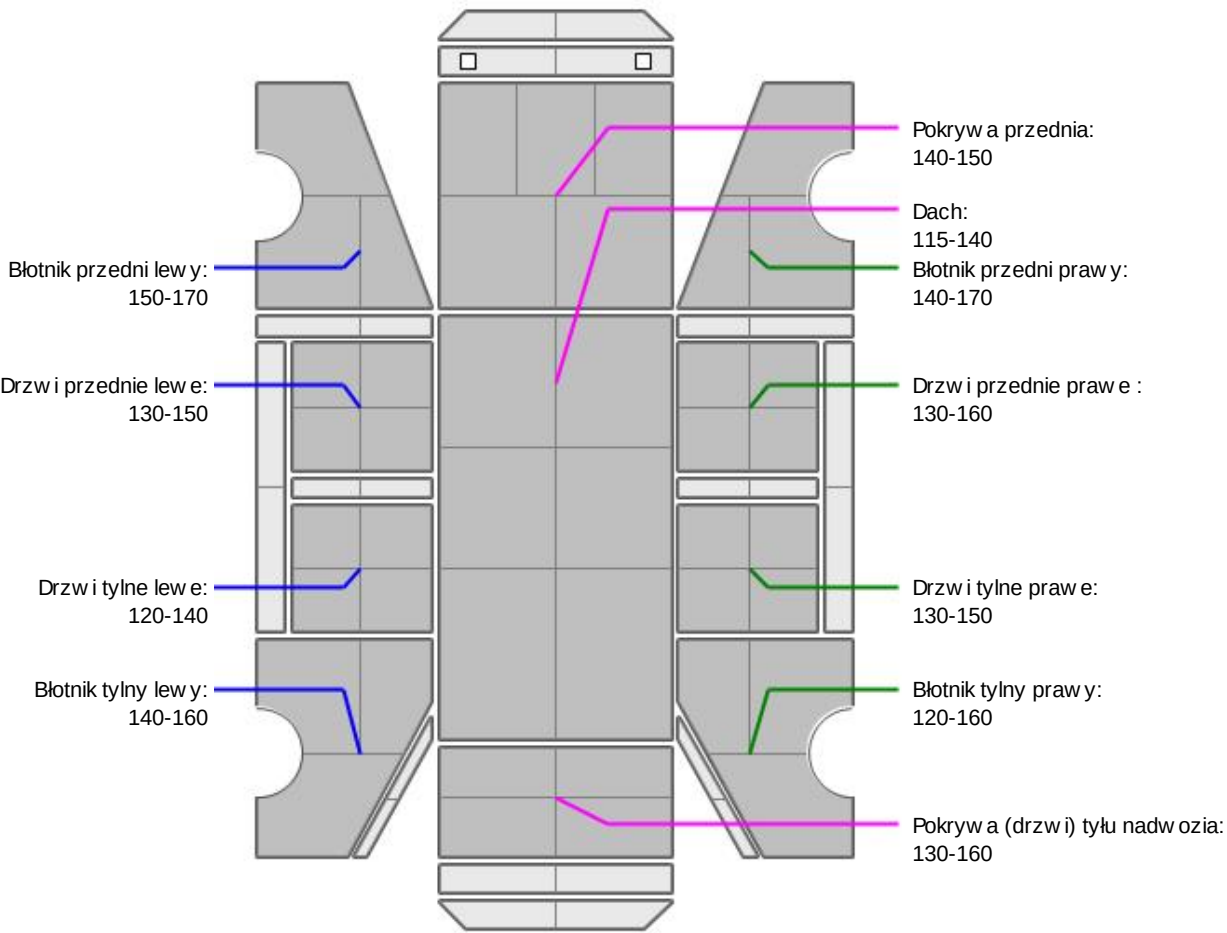
NADWOZIE – Opis powłoki lakierowej

| L.p. | Nazwa elementu | L / P | Grubość powłoki [µm] | Opis |
| 1 | Pokrywa przednia | | 140-150 | |
| 2 | Dach | | 115-140 | |
| 3 | Błotnik przedni | L | 150-170 | |
| 4 | Drzwi przednie | L | 130-150 | |
| 5 | Drzwi tylne | L | 120-140 | |
| 6 | Błotnik tylny | L | 140-160 | |
| 7 | Błotnik przedni | P | 140-170 | |
| 8 | Drzwi przednie | P | 130-160 | |
| 9 | Drzwi tylne | P | 130-150 | |
| 10 | Błotnik tylny | P | 120-160 | |
| 11 | Pokrywa (drzwi) tyłu nadwozia | | 130-160 | |
