Nr zlecenia: 86/09/07/2025/CarArena STANDARD

## P o g l ą d o w y   R a p o r t   S t a n u   T e c h n i c z n e g o

Zadanie: Ocena stanu technicznego i określenie wartości rynkowej pojazdu

| DANE IDENTYFIKACYJNE POJAZDU | | Dane: [O] VII-2025 | |
|---|---|---|---|
| Model pojazdu: | <b>Golf VII Variant 1.6 TDI MR`17 E6</b> | Nr Info-Ekspert: | <b>040-08570</b> |

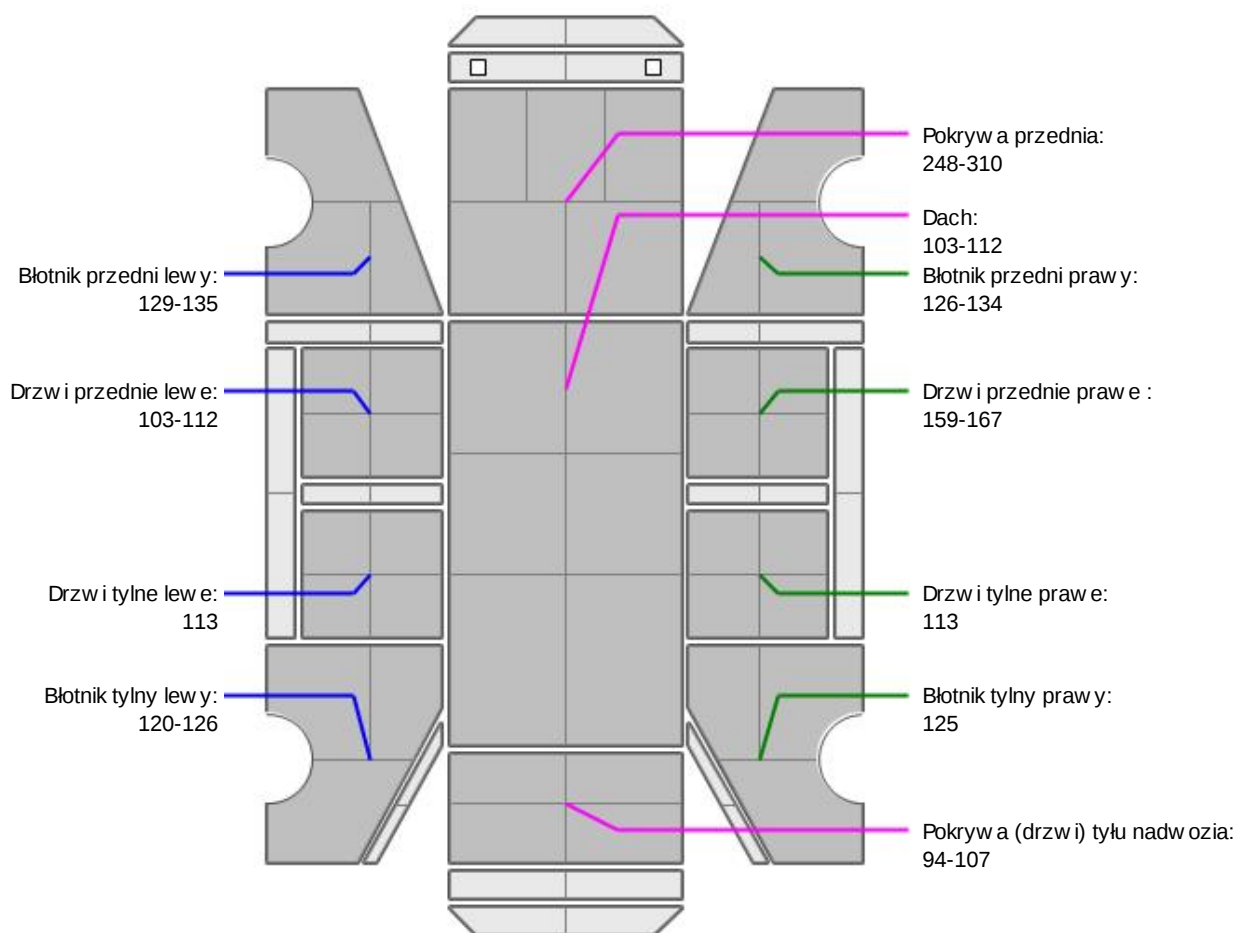
| L.p. | Nazwa elementu | L / P | Grubość powłoki [µm] | Opis |
| 1 | Pokrywa przednia | | 248-310 | |
| 2 | Dach | | 103-112 | |
| 3 | Błotnik przedni | L | 129-135 | |
| 4 | Drzwi przednie | L | 103-112 | |
| 5 | Drzwi tylne | L | 113 | |
| 6 | Błotnik tylny | L | 120-126 | |
| 7 | Błotnik przedni | P | 126-134 | |
| 8 | Drzwi przednie | P | 159-167 | |
| 9 | Drzwi tylne | P | 113 | |
| 10 | Błotnik tylny | P | 125 | |
| 11 | Pokrywa (drzwi) tyłu nadwozia | | 94-107 | |
