Nr zlecenia: 84/09/07/2025/CarArena STANDARD

## Poglądowy Raport Stanu Technicznego

Zadanie: Ocena stanu technicznego i określenie wartości rynkowej pojazdu

| DANE IDENTYFIKACYJNE POJAZDU | | Dane: [O] VII-2025 | |
|---|---|---|---|
| Model pojazdu: | <b>Golf VII Variant 1.6 TDI MR`17 E6</b> | Nr Info-Ekspert: | <b>040-08570</b> |

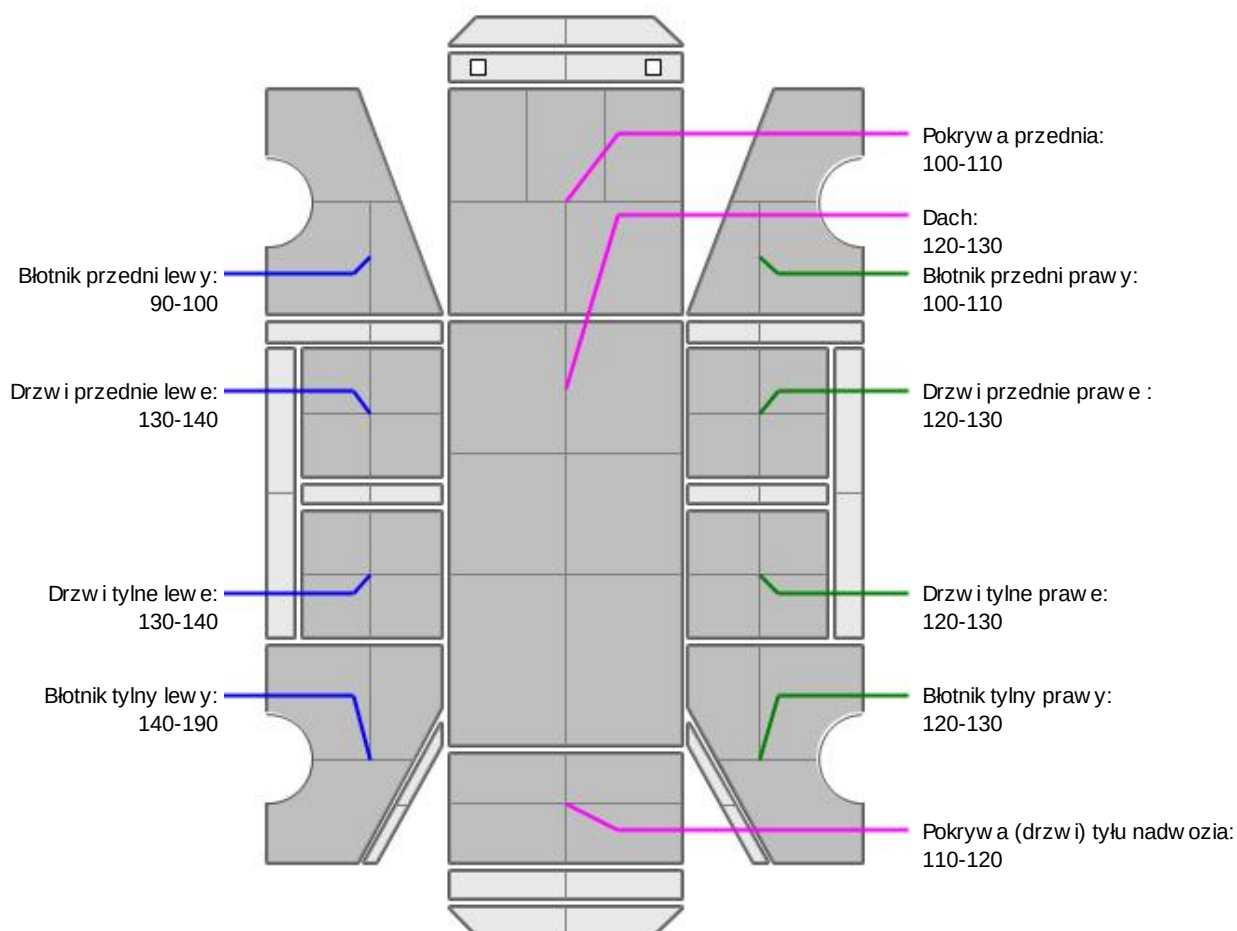
**NADWOZIE – Opis powłoki lakierowej**

| L.p. | Nazwa elementu | L / P | Grubość powłoki [μm] | Opis |
| 1 | Pokrywa przednia | | 100-110 | |
| 2 | Dach | | 120-130 | |
| 3 | Błotnik przedni | L | 90-100 | |
| 4 | Drzwi przednie | L | 130-140 | |
| 5 | Drzwi tylne | L | 130-140 | |
| 6 | Błotnik tylny | L | 140-190 | |
| 7 | Błotnik przedni | P | 100-110 | |
| 8 | Drzwi przednie | P | 120-130 | |
| 9 | Drzwi tylne | P | 120-130 | |
| 10 | Błotnik tylny | P | 120-130 | |
| 11 | Pokrywa (drzwi) tyłu nadwozia | | 110-120 | |

Podane przedziały grubości powłoki lakierowej, dotyczą punktów pomiarowych. Nie mogą być traktowane jako gwarancja, że grubość powłoki lakierowej w innych punktach nie wykracza poza te przedziały. Pomiar powłoki lakierowej został wykonany urządzeniem będącym w posiadaniu rzeczoznawcy. Pomiar wykonany innym przyrządem może się różnić.
