Nr zlecenia: 71/15/07/2025/CarArena STANDARD

## Poglądowy Raport Stanu Technicznego

Zadanie: Ocena stanu technicznego i określenie wartości rynkowej pojazdu

| DANE IDENTYFIKACYJNE POJAZDU (*) | | Dane: [O] VII-2025 | |
|---|---|---|---|
| Marka: | TOYOTA | Nr rejestracyjny: | WW061YE |

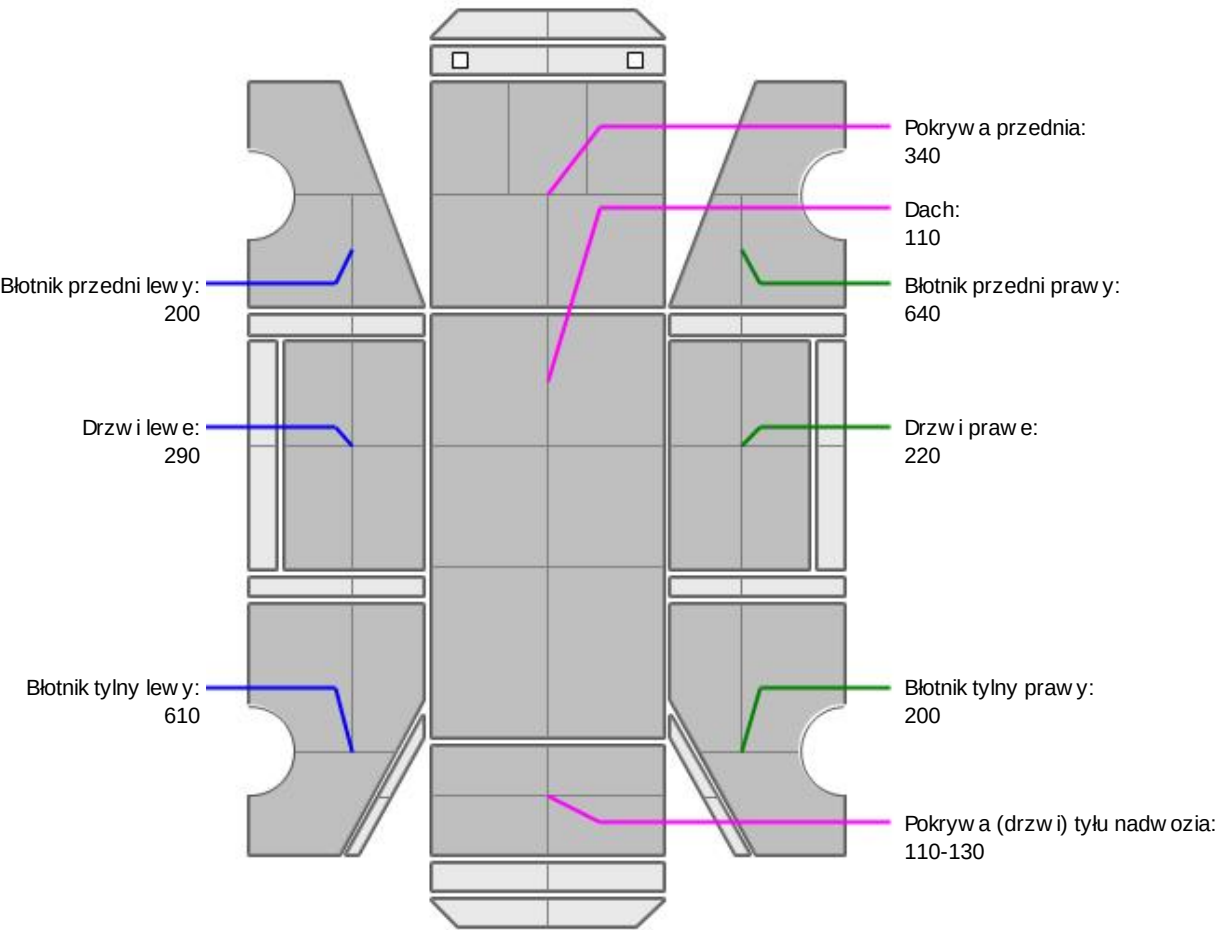
**NADWOZIE – Opis powłoki lakierowej**

| L.p. | Nazwa elementu | L / P | Grubość powłoki [µm] | Opis |
| 1 | Pokrywa przednia | | 340 | |
| 2 | Dach | | 110 | |

| 3 | Błotnik przedni | L | 200 | |
| 4 | Drzwi | L | 290 | |
| 5 | Błotnik tylny | L | 610 | |
| 6 | Błotnik przedni | P | 640 | |
| 7 | Drzwi | P | 220 | |
| 8 | Błotnik tylny | P | 200 | |
| 9 | Pokrywa (drzwi) tyłu nadwozia | | 110-130 | |

Podane przedziały grubości powłoki lakierowej, dotyczą punktów pomiarowych. Nie mogą być traktowane jako gwarancja, że grubość powłoki lakierowej w innych punktach nie wykracza poza te przedziały. Pomiar powłoki lakierowej został wykonany urządzeniem będącym w posiadaniu rzeczoznawcy. Pomiar wykonany innym przyrządem może się różnić.
