Nr zlecenia: 72/15/07/2025/CarArena STANDARD

## Poglądowy Raport Stanu Technicznego

Zadanie: Ocena stanu technicznego i określenie wartości rynkowej pojazdu

| DANE IDENTYFIKACYJNE POJAZDU | | Dane: [O] VII-2025 | |
|---|---|---|---|
| Model pojazdu: | Yaris 1.5 MR`17 E6c | Nr Info-Ekspert: | 037-02960 |

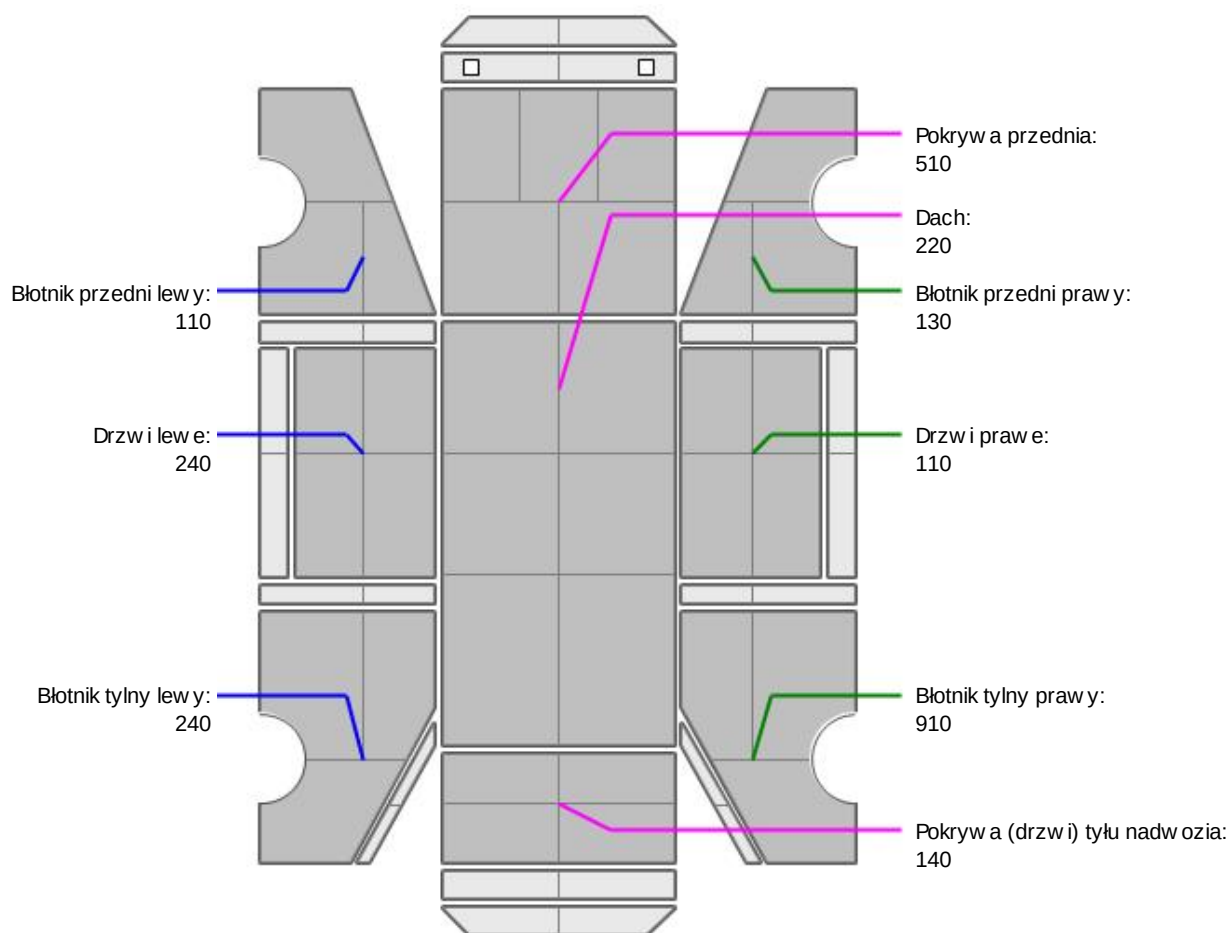
| L.p. | Nazwa elementu | L / P | Grubość powłoki [µm] | Opis |
| 1 | Pokrywa przednia | | 510 | |
| 2 | Dach | | 220 | |
| 3 | Błotnik przedni | L | 110 | |
| 4 | Drzwi | L | 240 | |
| 5 | Błotnik tylny | L | 240 | |
| 6 | Błotnik przedni | P | 130 | |
| 7 | Drzwi | P | 110 | |
| 8 | Błotnik tylny | P | 910 | |
| 9 | Pokrywa (drzwi) tyłu nadwozia | | 140 | |

Podane przedziały grubości powłoki lakierowej, dotyczą punktów pomiarowych. Nie mogą być traktowane jako gwarancja, że grubość powłoki lakierowej w innych punktach nie wykracza poza te przedziały. Pomiar powłoki lakierowej został wykonany urządzeniem będącym w posiadaniu rzeczoznawcy. Pomiar wykonany innym przyrządem może się różnić.
