## Poglądowy raport stanu technicznego

Zadanie: Ocena stanu technicznego i określenie wartości rynkowej pojazdu

| DANE IDENTYFIKACYJNE POJAZDU | | Dane: [O] VII-2025 | |
|---|---|---|---|
| Marka: | SKODA | Nr rejestracyjny: | WW281YL |
| Model pojazdu: | Fabia III 1.0 MR`15 E6 | Nr Info-Ekspert: | 034-02826 |

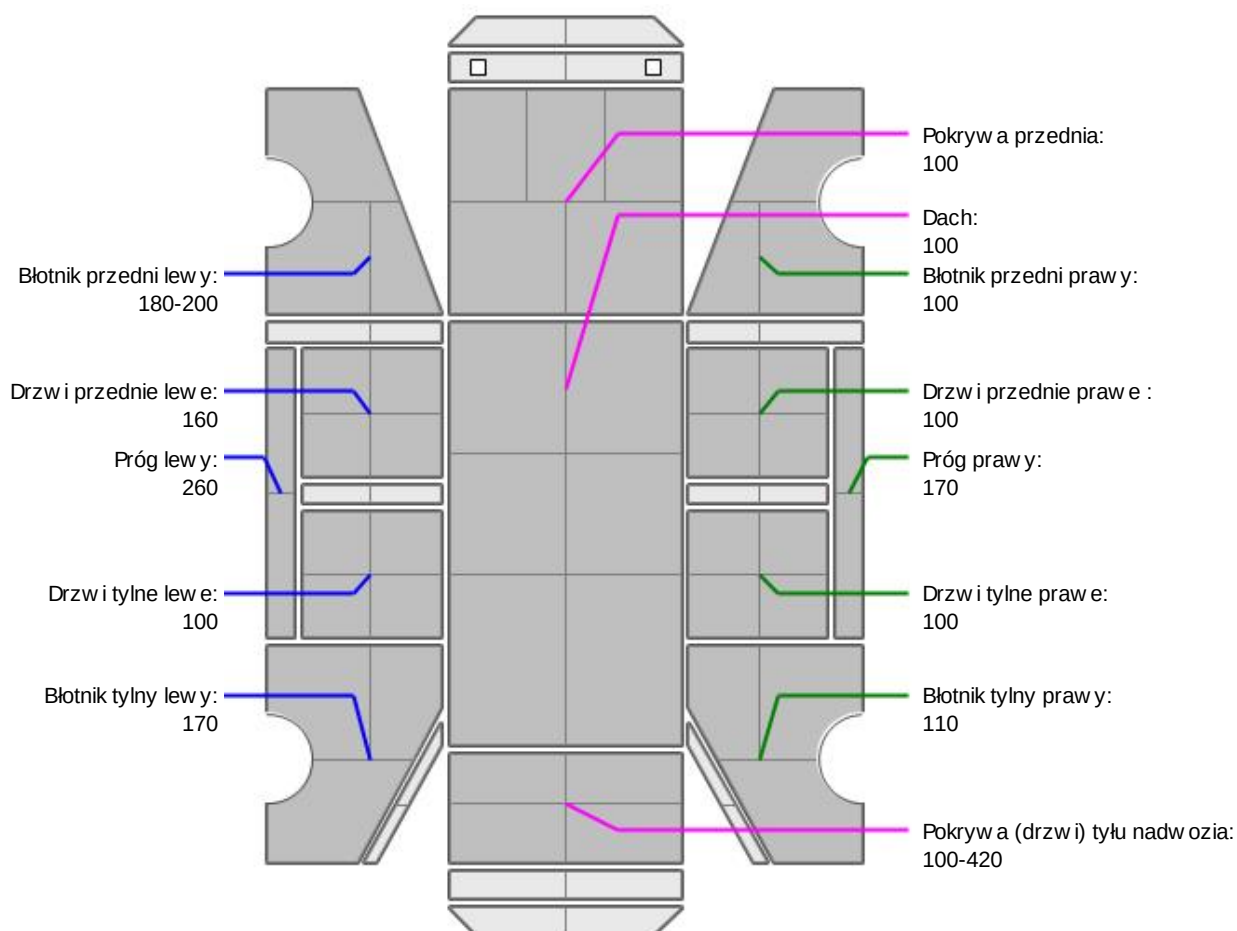
**NADWOZIE – Opis powłoki lakierowej**

| L.p. | Nazwa elementu | L / P | Grubość powłoki [μm] | Opis |
| 1 | Pokrywa przednia | | 100 | |
| 2 | Dach | | 100 | |
| 3 | Błotnik przedni | L | 180-200 | |
| 4 | Próg | L | 260 | |
| 5 | Drzwi przednie | L | 160 | |
| 6 | Drzwi tylne | L | 100 | |
| 7 | Błotnik tylny | L | 170 | |
| 8 | Błotnik przedni | P | 100 | |
| 9 | Próg | P | 170 | |
| 10 | Drzwi przednie | P | 100 | |
| 11 | Drzwi tylne | P | 100 | |
| 12 | Błotnik tylny | P | 110 | |
| 13 | Pokrywa (drzwi) tyłu nadwozia | | 100-420 | |
