Nr zlecenia: 07/14/07/2025/CarArena STANDARD

## Poglądowy Raport Stanu Technicznego

Zadanie: Ocena stanu technicznego i określenie wartości rynkowej pojazdu

| DANE IDENTYFIKACYJNE POJAZDU | | Dane: [O] VII-2025 | |
|---|---|---|---|
| Marka: | SKODA | Nr rejestracyjny: | WW290YL |

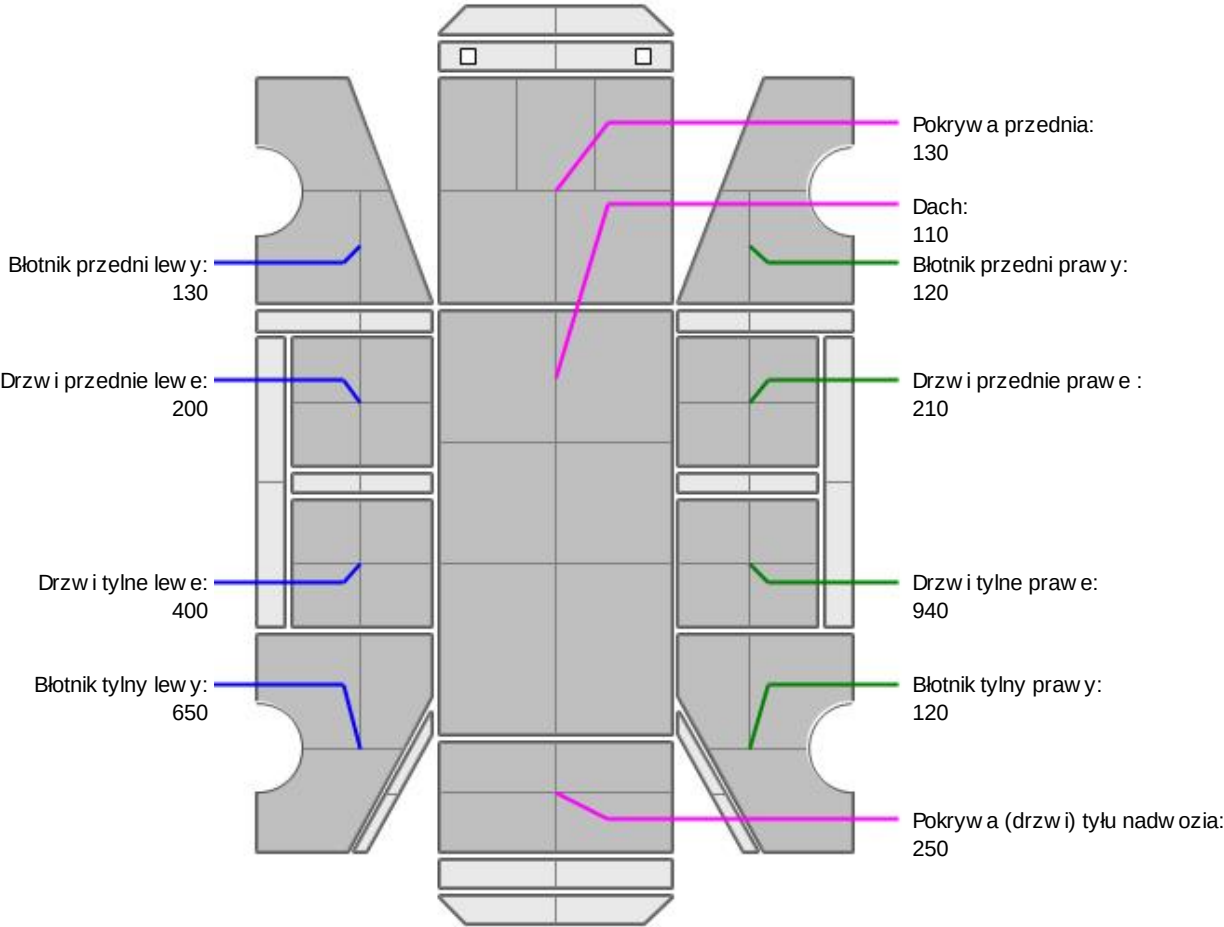
NADWOZIE – Opis powłoki lakierowej

| L.p. | Nazwa elementu | L / P | Grubość powłoki [µm] | Opis |
| 1 | Pokrywa przednia | | 130 | |
| 2 | Dach | | 110 | |
| 3 | Błotnik przedni | L | 130 | |
| 4 | Drzwi przednie | L | 200 | |
| 5 | Drzwi tylne | L | 400 | |
| 6 | Błotnik tylny | L | 650 | |
| 7 | Błotnik przedni | P | 120 | |
| 8 | Drzwi przednie | P | 210 | |
| 9 | Drzwi tylne | P | 940 | |
| 10 | Błotnik tylny | P | 120 | |
| 11 | Pokrywa (drzwi) tyłu nadwozia | | 250 | |
