## Poglądowy raport stanu technicznego

Zadanie: Ocena stanu technicznego i określenie wartości rynkowej pojazdu

| DANE IDENTYFIKACYJNE POJAZDU | | Dane: [O] VII-2025 | |
|---|---|---|---|
| Marka: | SKODA | Nr rejestracyjny: | WW661YJ |
| Model pojazdu: | Fabia III 1.0 MR`15 E6 | Nr Info-Ekspert: | 034-02826 |

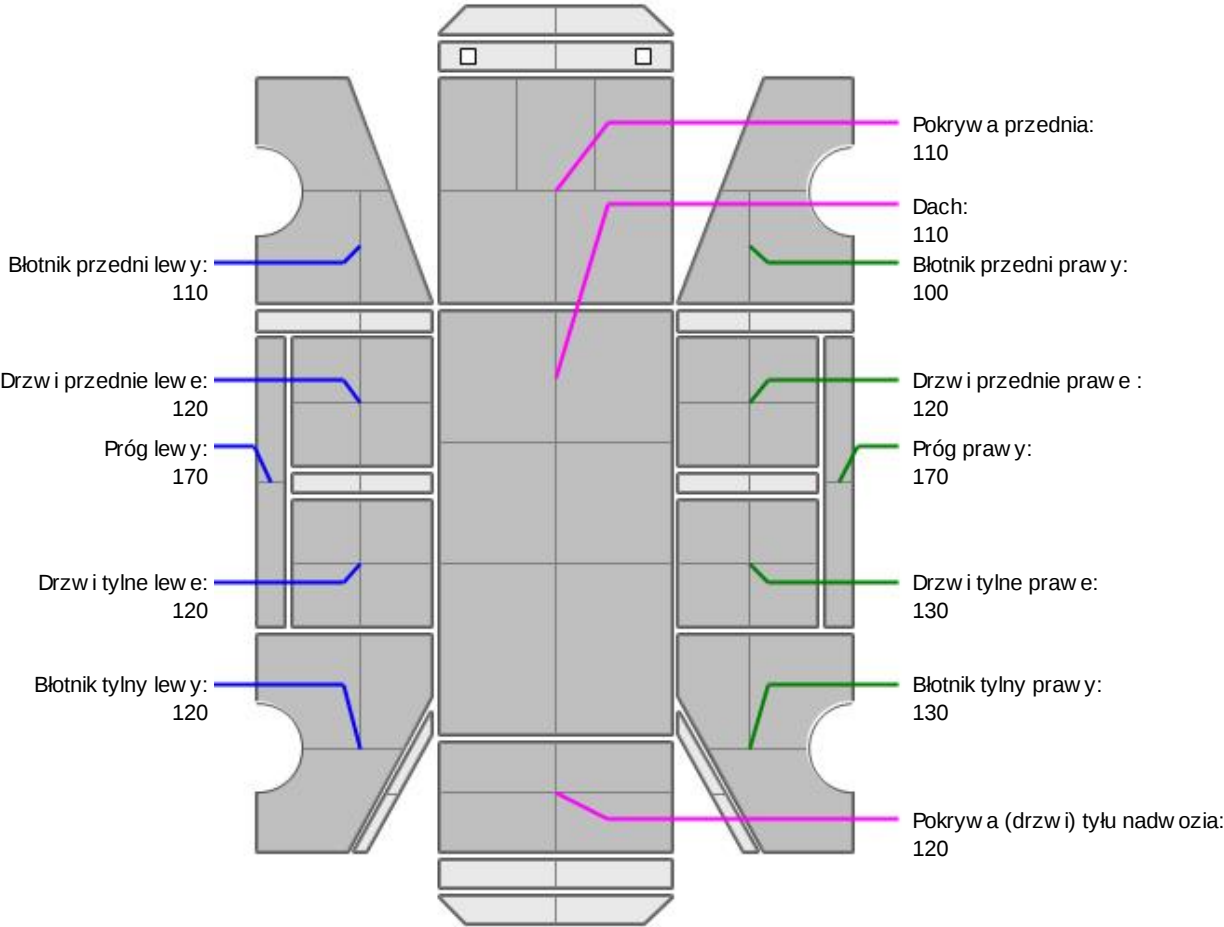
NADWOZIE – Opis powłoki lakierowej

| L.p. | Nazwa elementu | L / P | Grubość powłoki [µm] | Opis |
| 1 | Pokrywa przednia | | 110 | |
| 2 | Dach | | 110 | |
| 3 | Błotnik przedni | L | 110 | |
| 4 | Próg | L | 170 | |
| 5 | Drzwi przednie | L | 120 | |
| 6 | Drzwi tylne | L | 120 | |
| 7 | Błotnik tylny | L | 120 | |
| 8 | Błotnik przedni | P | 100 | |
| 9 | Próg | P | 170 | |
| 10 | Drzwi przednie | P | 120 | |
| 11 | Drzwi tylne | P | 130 | |
| 12 | Błotnik tylny | P | 130 | |
| 13 | Pokrywa (drzwi) tyłu nadwozia | | 120 | |
