## Poglądowy Raport Stanu Technicznego

Zadanie: Ocena stanu technicznego i określenie wartości rynkowej pojazdu

| DANE IDENTYFIKACYJNE POJAZDU | | Dane: [O] VII-2025 | |
|---|---|---|---|
| Marka: | KIA | Nr rejestracyjny: | PZ469YK |
| Model pojazdu: | Cee'd 1.6 MR`16 E6 | Nr Info-Ekspert: | 052-00961 |

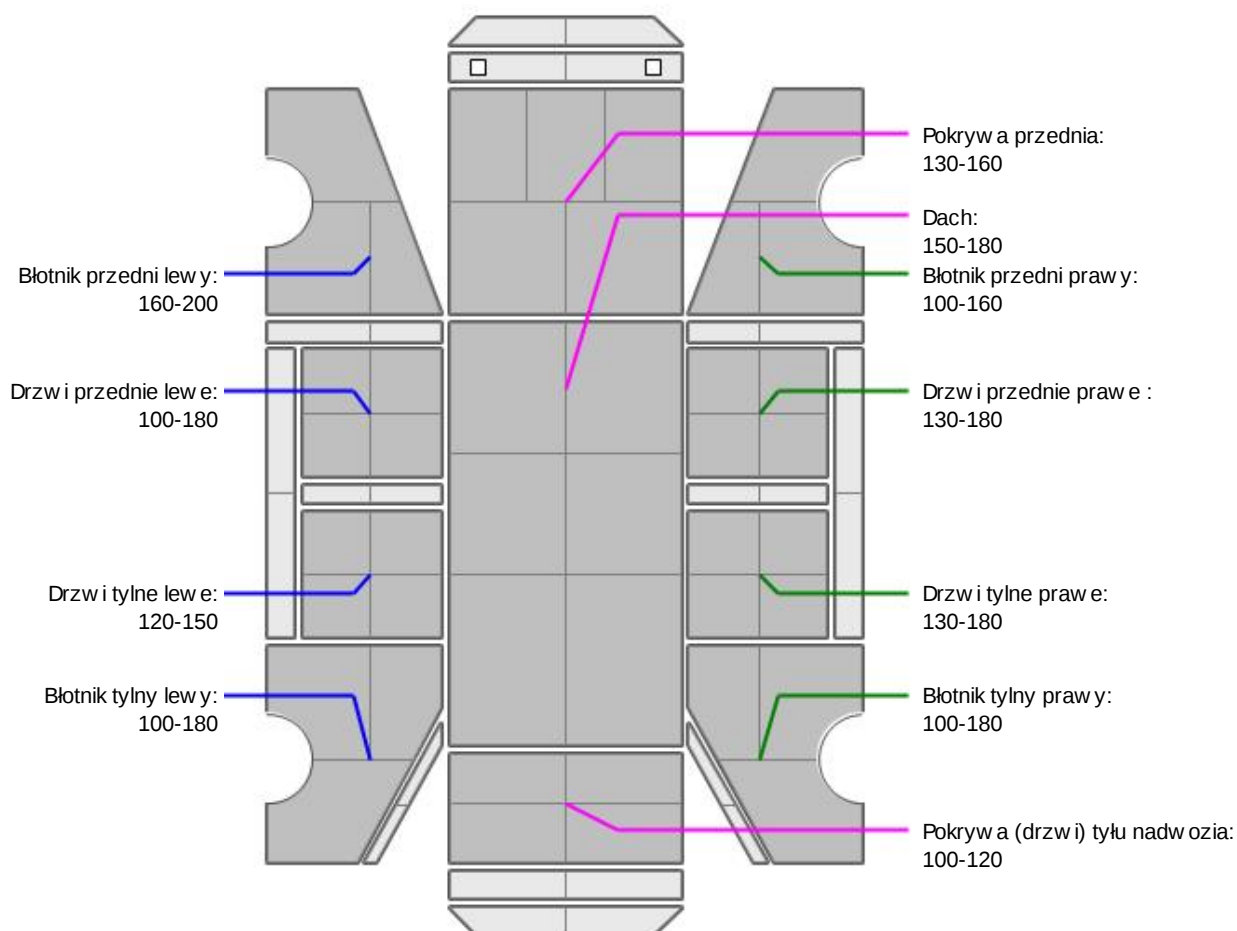
| L.p. | Nazwa elementu | L / P | Grubość powłoki [ $\mu\text{m}$ ] | Opis |
| 1 | Pokrywa przednia | | 130-160 | |
| 2 | Dach | | 150-180 | |
| 3 | Błotnik przedni | L | 160-200 | |
| 4 | Drzwi przednie | L | 100-180 | |
| 5 | Drzwi tylne | L | 120-150 | |
| 6 | Błotnik tylny | L | 100-180 | |
| 7 | Błotnik przedni | P | 100-160 | |
| 8 | Drzwi przednie | P | 130-180 | |
| 9 | Drzwi tylne | P | 130-180 | |
| 10 | Błotnik tylny | P | 100-180 | |
| 11 | Pokrywa (drzwi) tyłu nadwozia | | 100-120 | |

Podane przedziały grubości powłoki lakierowej, dotyczą punktów pomiarowych. Nie mogą być traktowane jako gwarancja, że grubość powłoki lakierowej w innych punktach nie wykracza poza te przedziały. Pomiar powłoki lakierowej został wykonany urządzeniem będącym w posiadaniu rzeczoznawcy. Pomiar wykonany innym przyrządem może się różnić.
