## Poglądowy Raport Stanu Technicznego

Zadanie: Ocena stanu technicznego i określenie wartości rynkowej pojazdu

| DANE IDENTYFIKACYJNE POJAZDU | | Dane: [O] VII-2025 | |
|---|---|---|---|
| Rodzaj pojazdu: | <b>Samochód osobowy</b> | VIN: | <b>U 5 Y H M 8 1 3 A J L 2 4 4 8 1 0</b> |
| Model pojazdu: | <b>Cee'd 1.6 MR`16 E6</b> | Nr Info-Ekspert: | <b>052-00961</b> |

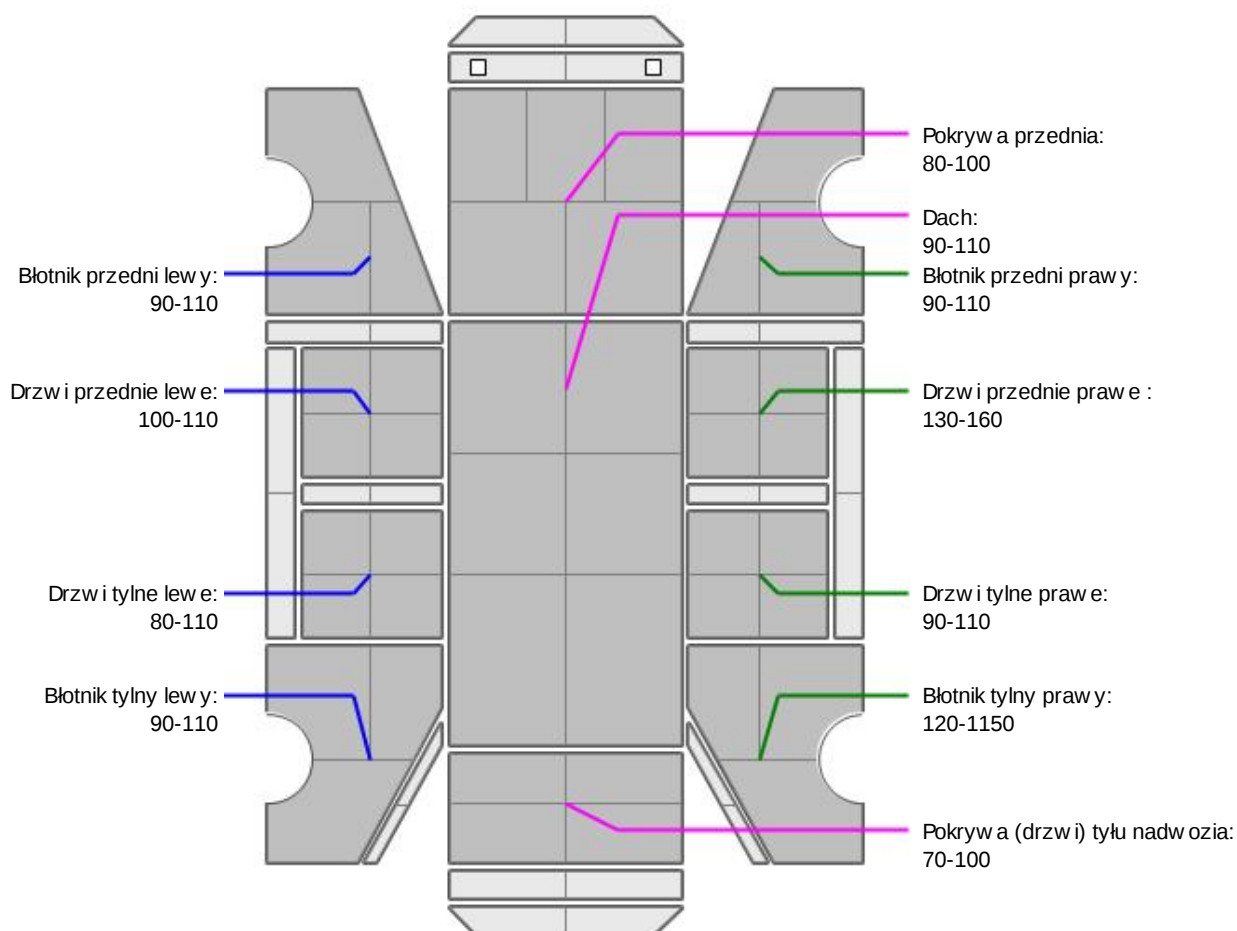
## NADWOZIE – Opis powłoki lakierowej

| L.p. | Nazwa elementu | L / P | Grubość powłoki [ $\mu\text{m}$ ] | Opis |
| 1 | Pokrywa przednia | | 80-100 | |
| 2 | Dach | | 90-110 | |
| 3 | Błotnik przedni | L | 90-110 | |
| 4 | Drzwi przednie | L | 100-110 | |
| 5 | Drzwi tylne | L | 80-110 | |
| 6 | Błotnik tylny | L | 90-110 | |
| 7 | Błotnik przedni | P | 90-110 | |
| 8 | Drzwi przednie | P | 130-160 | |
| 9 | Drzwi tylne | P | 90-110 | |
| 10 | Błotnik tylny | P | 120-1150 | |
| 11 | Pokrywa (drzwi) tyłu nadwozia | | 70-100 | |

Podane przedziały grubości powłoki lakierowej, dotyczą punktów pomiarowych. Nie mogą być traktowane jako gwarancja, że grubość powłoki lakierowej w innych punktach nie wykracza poza te przedziały. Pomiar powłoki lakierowej został wykonany urządzeniem będącym w posiadaniu rzeczoznawcy. Pomiar wykonany innym przyrządem może się różnić.
