## Poglądowy Raport Stanu Technicznego

Zadanie: Ocena stanu technicznego i określenie wartości rynkowej pojazdu

| DANE IDENTYFIKACYJNE POJAZDU | | Dane: [O] VII-2025 | |
|---|--|---|--|
| Marka: <b>KIA</b> | | Nr rejestracyjny: <b>PZ849VV</b> | |
| Model pojazdu: <b>Rio 1.2 MR`17 E6</b> | | Nr Info-Ekspert: <b>052-01141</b> | |

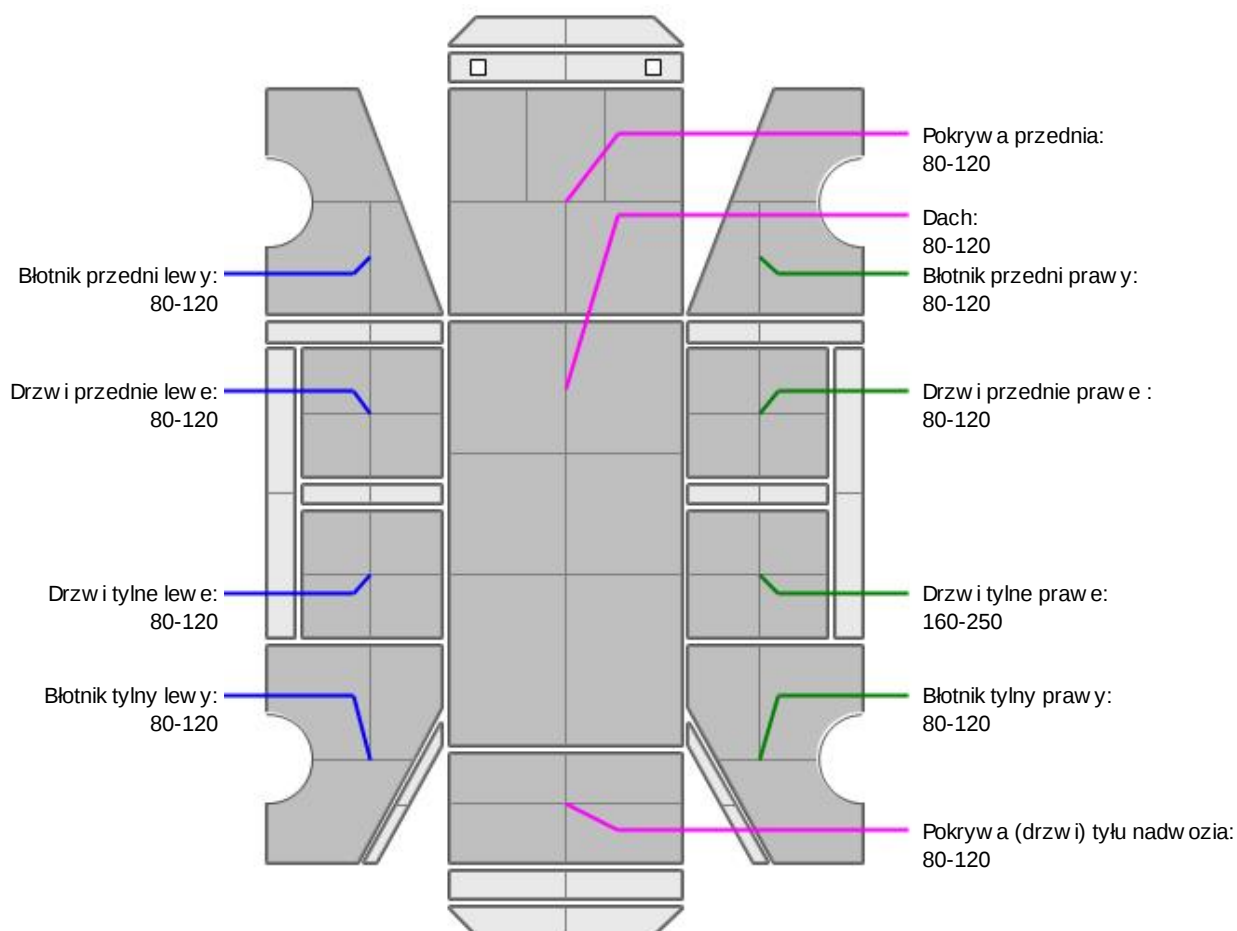
| L.p. | Nazwa elementu | L / P | Grubość powłoki [μm] | Opis |
| 1 | Pokrywa przednia | | 80-120 | |
| 2 | Dach | | 80-120 | |
| 3 | Błotnik przedni | L | 80-120 | |
| 4 | Drzwi przednie | L | 80-120 | |
| 5 | Drzwi tylne | L | 80-120 | |
| 6 | Błotnik tylny | L | 80-120 | |
| 7 | Błotnik przedni | P | 80-120 | |
| 8 | Drzwi przednie | P | 80-120 | |
| 9 | Drzwi tylne | P | 160-250 | |
| 10 | Błotnik tylny | P | 80-120 | |
| 11 | Pokrywa (drzwi) tyłu nadwozia | | 80-120 | |
