## Poglądowy Raport Stanu Technicznego

Zadanie: Ocena stanu technicznego i określenie wartości rynkowej pojazdu

| DANE IDENTYFIKACYJNE POJAZDU | | Dane: [O] VII-2025 | |
|---|---|---|---|
| Marka: | <b>KIA</b> | Nr rejestracyjny: | <b>PZ470YK</b> |
| Model pojazdu: | <b>Cee'd 1.6 MR`16 E6</b> | Nr Info-Ekspert: | <b>052-00961</b> |

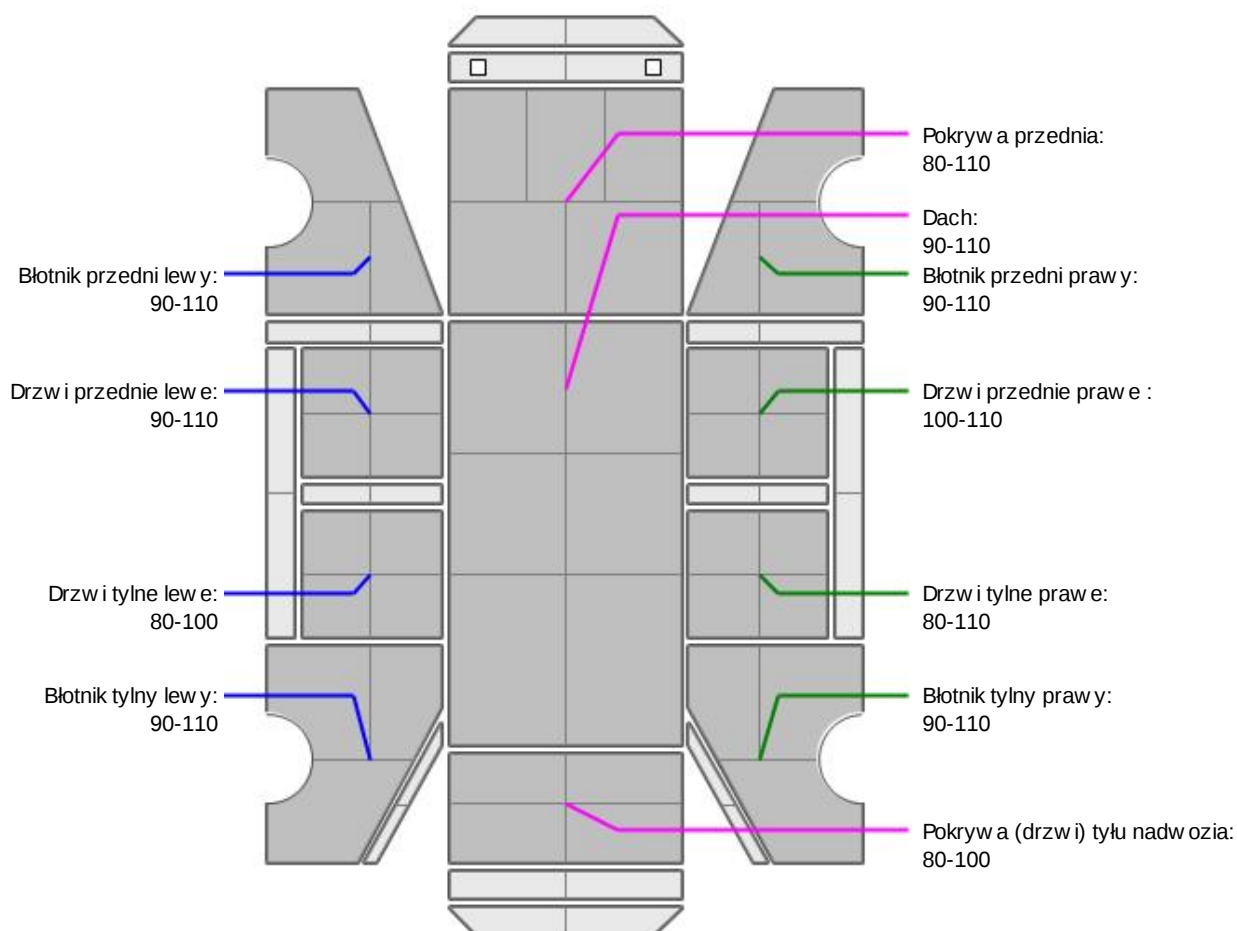
## NADWOZIE – Opis powłoki lakierowej

| L.p. | Nazwa elementu | L / P | Grubość powłoki [μm] | Opis |

Podane przedziały grubości powłoki lakierowej, dotyczą punktów pomiarowych. Nie mogą być traktowane jako gwarancja, że grubość powłoki lakierowej w innych punktach nie wykracza poza te przedziały. Pomiar powłoki lakierowej został wykonany urządzeniem będącym w posiadaniu rzeczoznawcy. Pomiar wykonany innym przyrządem może się różnić.
