Nr zlecenia: 82/21/07/2025/CarArena STANDARD

P o g l d o w y R a p o r t S t a n u T e c h n i c z n e g o

Zadanie: Ocena stanu technicznego i określenie wartości rynkowej pojazdu

Rodzaj pojazdu: Samochód ciarowy do 3.5t	VIN: ZFA22500006P86614
Marka: FIAT	Nr rejestracyjny: NO0280V
Model pojazdu: Fiorino 1.4 MR`16 E6d 1.7t	Nr Info-Ekspert: 045-05161
Wersja: Base	Rok produkcji: 2019

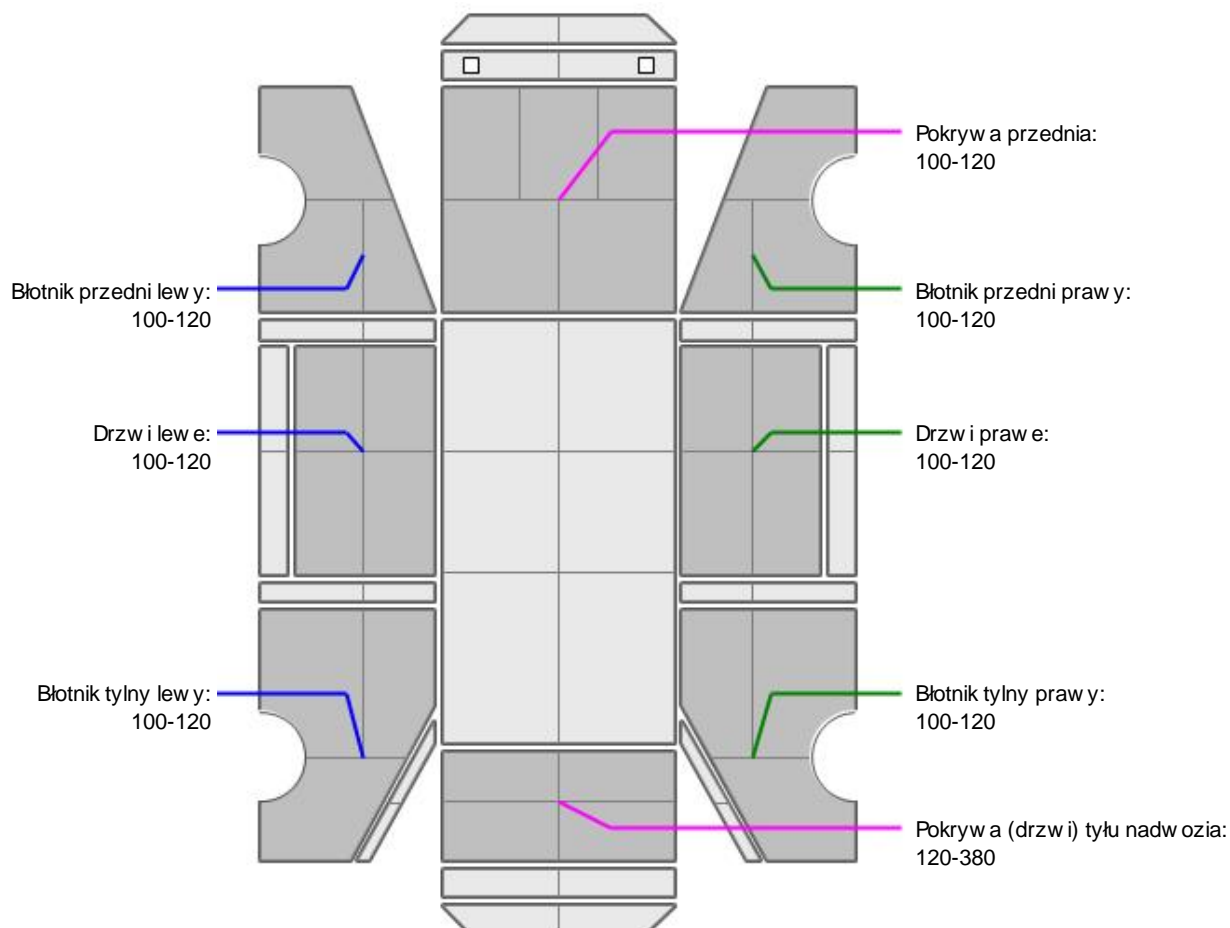
L.p.	Nazwa elementu	L / P	Grubość powłoki [µm]	Opis
1	Pokrywa przednia		100-120	
2	Błotnik przedni	L	100-120	
3	Drzwi	L	100-120	
4	Błotnik tylny	L	100-120	
5	Błotnik przedni	P	100-120	
6	Drzwi	P	100-120	
7	Błotnik tylny	P	100-120	
8	Pokrywa (drzwi) tyłu nadwozia		120-380

Podane przedziały grubości powłoki lakierowej, dotyczą punktów pomiarowych. Nie mogą być traktowane jako gwarancja, że grubość powłoki lakierowej w innych punktach nie wykracza poza te przedziały. Pomiar powłoki lakierowej został wykonany urządzeniem bezdźwiękowym w posiadaniu rzeczoznawcy. Pomiar wykonany innym przyrządem może się różnić.
