Nr zlecenia: 09/24/07/2025/CarArena STANDARD

## Poglądowy Raport Stanu Technicznego

Zadanie: Ocena stanu technicznego i określenie wartości rynkowej pojazdu

| DANE IDENTYFIKACYJNE POJAZDU | | Dane: [O] VII-2025 | |
|---|---|---|---|
| Marka: | <b>LEXUS</b> | Nr rejestracyjny: | <b>PZ934VF</b> |

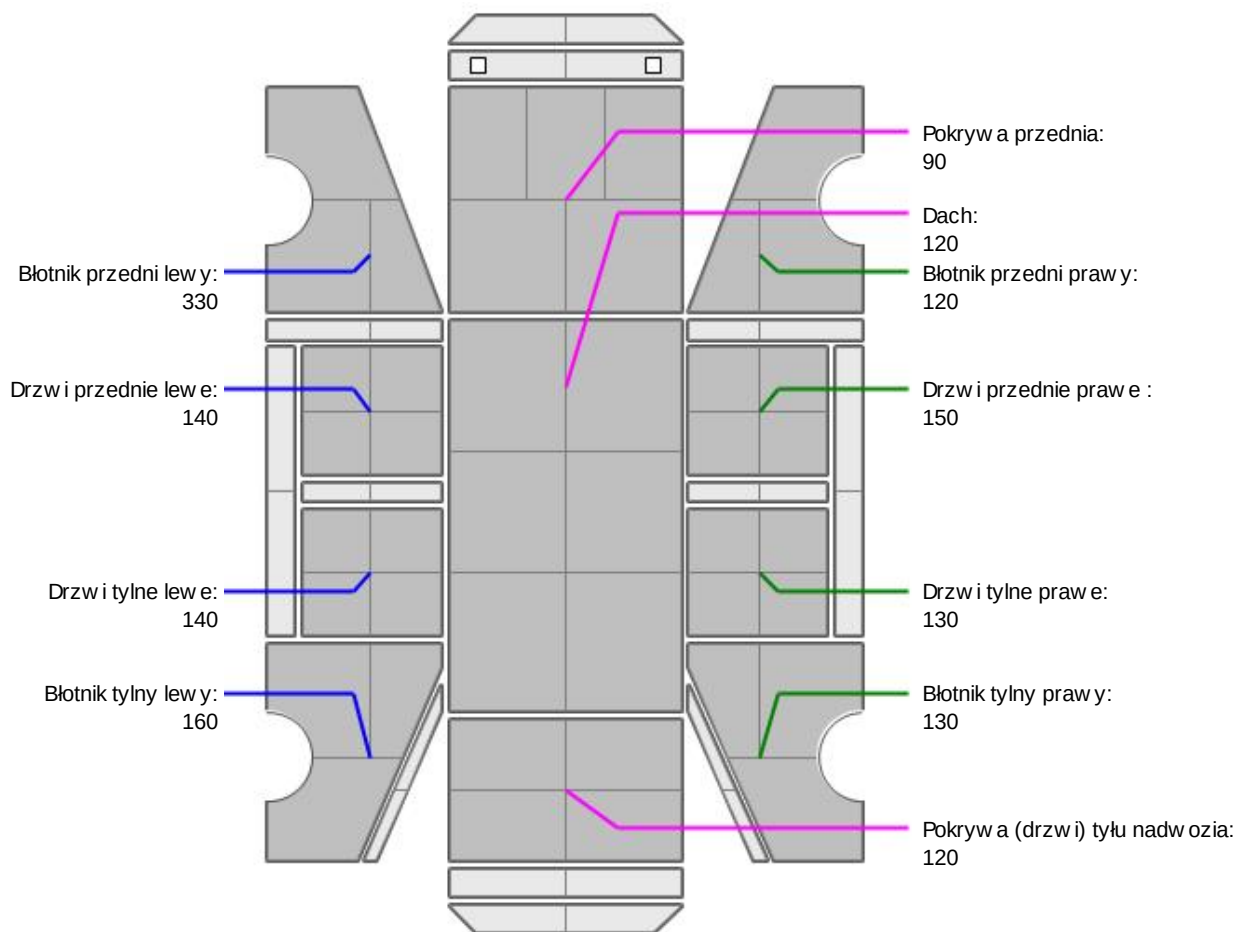
**KABINA KIEROWCY – Opis powłoki lakierowej**

| L.p. | Nazwa elementu | L / P | Grubość powłoki<br>[μm] | Opis |
| 1 | Pokrywa przednia | | 90 | |
| 2 | Dach | | 120 | |
| 3 | Błotnik przedni | L | 330 | |
| 4 | Drzwi przednie | L | 140 | |
| 5 | Drzwi tylne | L | 140 | |
| 6 | Błotnik tylny | L | 160 | |
| 7 | Błotnik przedni | P | 120 | |
| 8 | Drzwi przednie | P | 150 | |
| 9 | Drzwi tylne | P | 130 | |
| 10 | Błotnik tylny | P | 130 | |
| 11 | Pokrywa (drzwi) tyłu nadwozia | | 120 | |
