## Poglądowy raport stanu technicznego

Zadanie: Ocena stanu technicznego i określenie wartości rynkowej pojazdu

| DANE IDENTYFIKACYJNE POJAZDU | | Dane: [O] VII-2025 | |
|---|---|---|---|
| Marka: | FORD | Nr rejestracyjny: | RMI39727 |
| Model pojazdu: | Focus 1.6 TDCi MR`11 E5 | Nr Info-Ekspert: | 011-06679 |

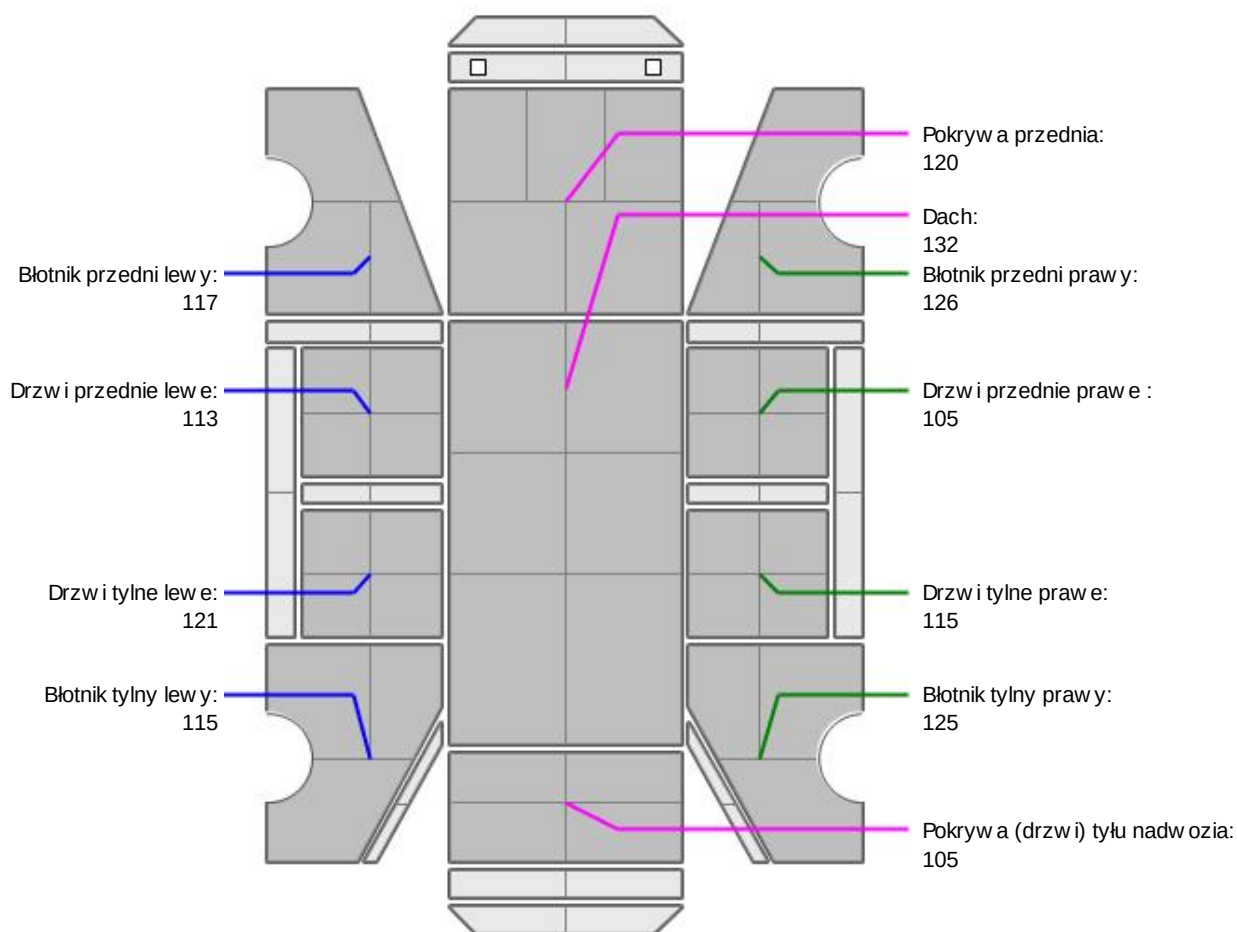
**NADWOZIE – Opis powłoki lakierowej**

| L.p. | Nazwa elementu | L / P | Grubość powłoki [µm] | Opis |
| 1 | Pokrywa przednia | | 120 | |
| 2 | Dach | | 132 | |
| 3 | Błotnik przedni | L | 117 | |
| 4 | Drzwi przednie | L | 113 | |
| 5 | Drzwi tylne | L | 121 | |
| 6 | Błotnik tylny | L | 115 | |
| 7 | Błotnik przedni | P | 126 | |
| 8 | Drzwi przednie | P | 105 | |
| 9 | Drzwi tylne | P | 115 | |
| 10 | Błotnik tylny | P | 125 | |
| 11 | Pokrywa (drzwi) tyłu nadwozia | | 105 | |

Podane przedziały grubości powłoki lakierowej, dotyczą punktów pomiarowych. Nie mogą być traktowane jako gwarancja, że grubość powłoki lakierowej w innych punktach nie wykracza poza te przedziały. Pomiar powłoki lakierowej został wykonany urządzeniem będącym w posiadaniu rzeczoznawcy. Pomiar wykonany innym przyrządem może się różnić.
