## Poglądowy raport stanu technicznego

Zadanie: Ocena stanu technicznego i określenie wartości rynkowej pojazdu

| DANE IDENTYFIKACYJNE POJAZDU | | Dane: [O] VII-2025 | |
|---|---|---|---|
| Marka: | TOYOTA | Nr rejestracyjny: | RMI83296 |
| Model pojazdu: | Auris HSD 1.8 MR`15 E6 | Nr Info-Ekspert: | 037-02762 |

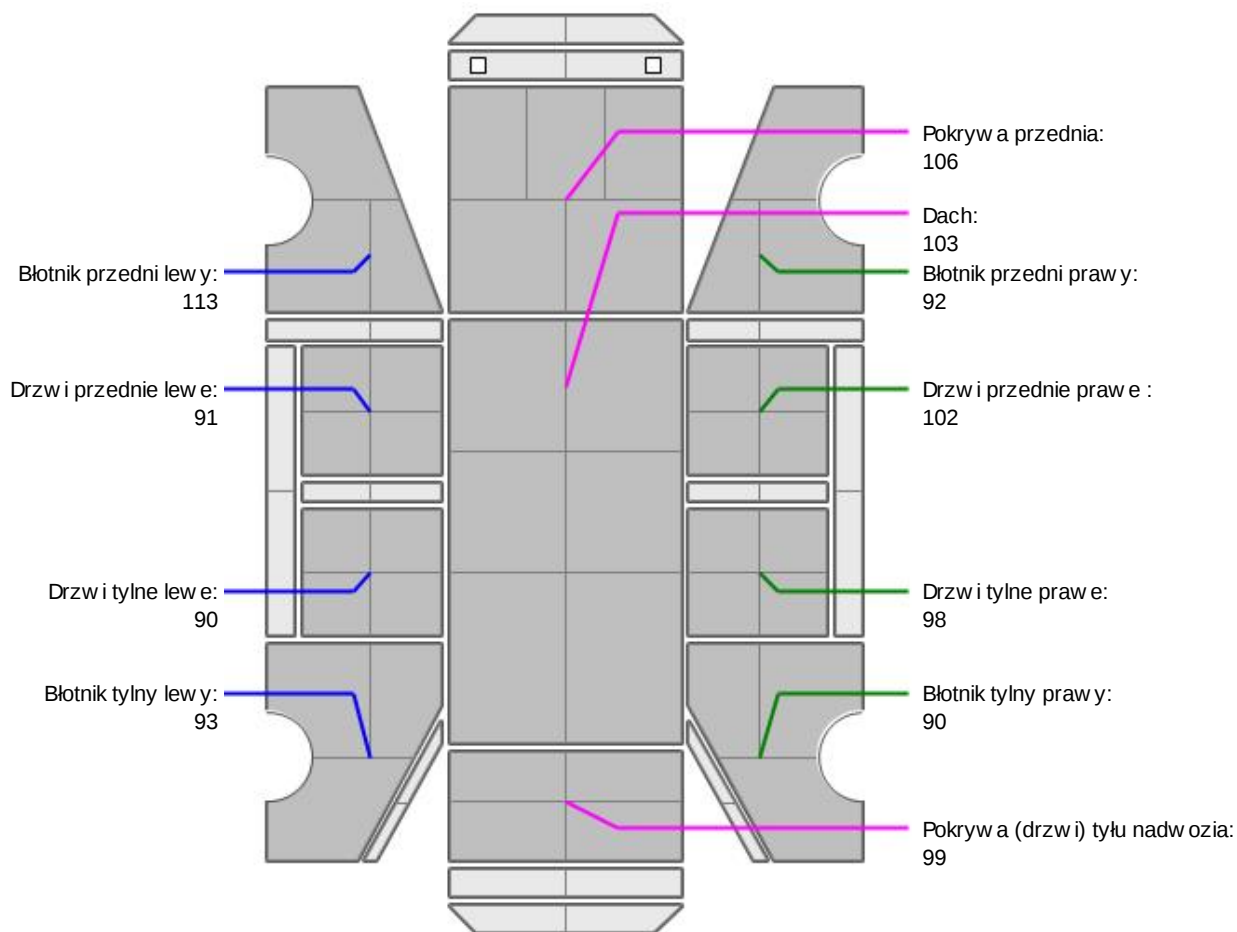
## NADWOZIE – Opis powłoki lakierowej

| L.p. | Nazwa elementu | L / P | Grubość powłoki [μm] | Opis |
| 1 | Pokrywa przednia | | 106 | |
| 2 | Dach | | 103 | |
| 3 | Błotnik przedni | L | 113 | |
| 4 | Drzwi przednie | L | 91 | |
| 5 | Drzwi tylne | L | 90 | |
| 6 | Błotnik tylny | L | 93 | |
| 7 | Błotnik przedni | P | 92 | |
| 8 | Drzwi przednie | P | 102 | |
| 9 | Drzwi tylne | P | 98 | |
| 10 | Błotnik tylny | P | 90 | |
| 11 | Pokrywa (drzwi) tyłu nadwozia | | 99 | |
