## Poglądowy Raport Stanu Technicznego

Zadanie: Ocena stanu technicznego i określenie wartości rynkowej pojazdu

| DANE IDENTYFIKACYJNE POJAZDU | | Dane: [O] VII-2025 | |
|---|---|---|---|
| Marka: | KIA | Nr rejestracyjny: | W1264LA |
| Model pojazdu: | Ceed 1.0 MR`18 E6 | Nr Info-Ekspert: | 052-01215 |

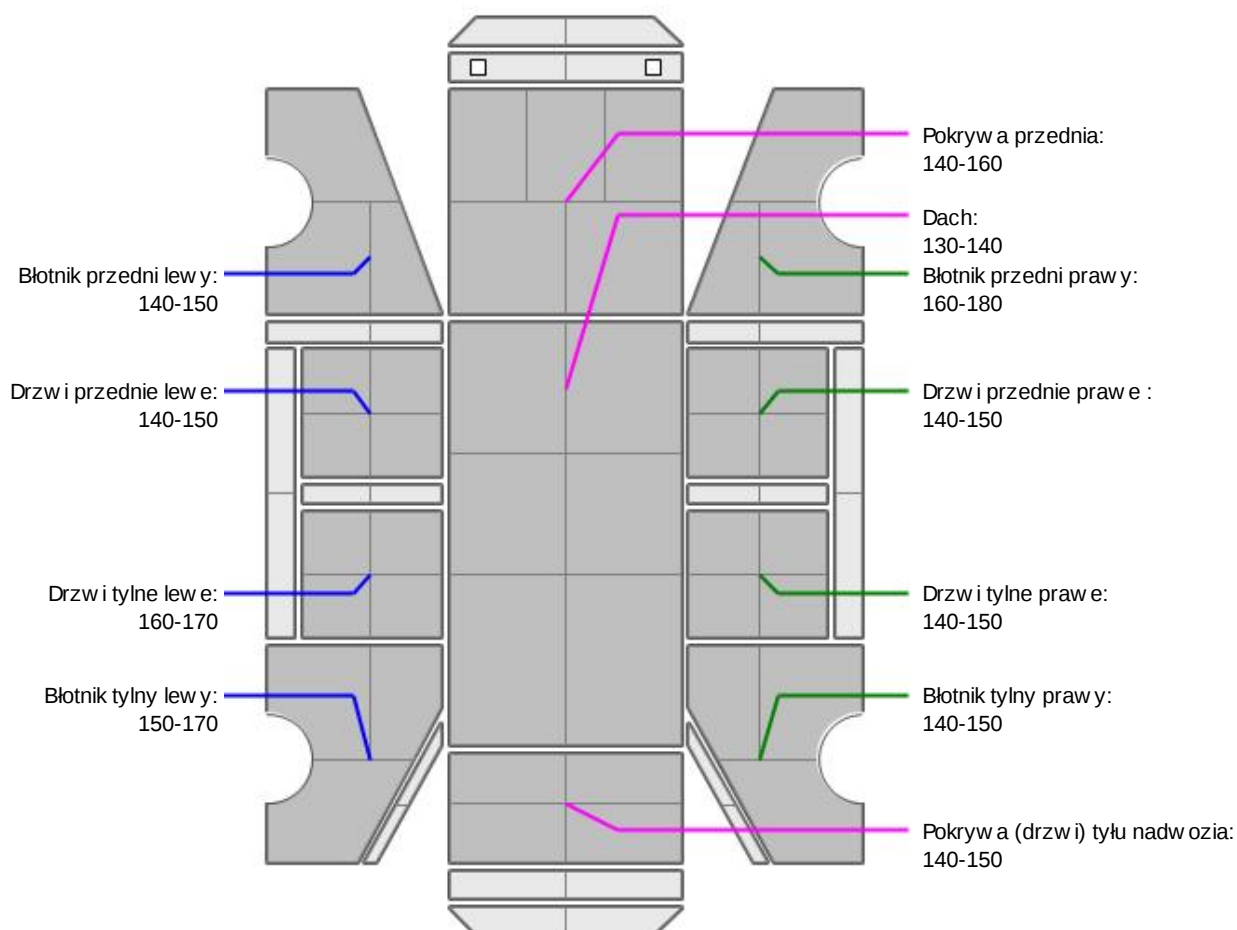
## NADWOZIE – Opis powłoki lakierowej

| L.p. | Nazwa elementu | L / P | Grubość powłoki [μm] | Opis |
| 1 | Pokrywa przednia | | 140-160 | |
| 2 | Dach | | 130-140 | |
| 3 | Błotnik przedni | L | 140-150 | |
| 4 | Drzwi przednie | L | 140-150 | |
| 5 | Drzwi tylne | L | 160-170 | |
| 6 | Błotnik tylny | L | 150-170 | |
| 7 | Błotnik przedni | P | 160-180 | |
| 8 | Drzwi przednie | P | 140-150 | |
| 9 | Drzwi tylne | P | 140-150 | |
| 10 | Błotnik tylny | P | 140-150 | |
| 11 | Pokrywa (drzwi) tyłu nadwozia | | 140-150 | |

Podane przedziały grubości powłoki lakierowej, dotyczą punktów pomiarowych. Nie mogą być traktowane jako gwarancja, że grubość powłoki lakierowej w innych punktach nie wykracza poza te przedziały. Pomiar powłoki lakierowej został wykonany urządzeniem będącym w posiadaniu rzeczoznawcy. Pomiar wykonany innym przyrządem może się różnić.
