Nr zlecenia: 110/14/07/2025/CarArena STANDARD

## Poglądowy Raport Stanu Technicznego

Zadanie: Ocena stanu technicznego i określenie wartości rynkowej pojazdu

| DANE IDENTYFIKACYJNE POJAZDU | | Dane: [O] VII-2025 | |
|---|---|---|---|
| Marka: | <b>KIA</b> | Nr rejestracyjny: | <b>WI206LE</b> |

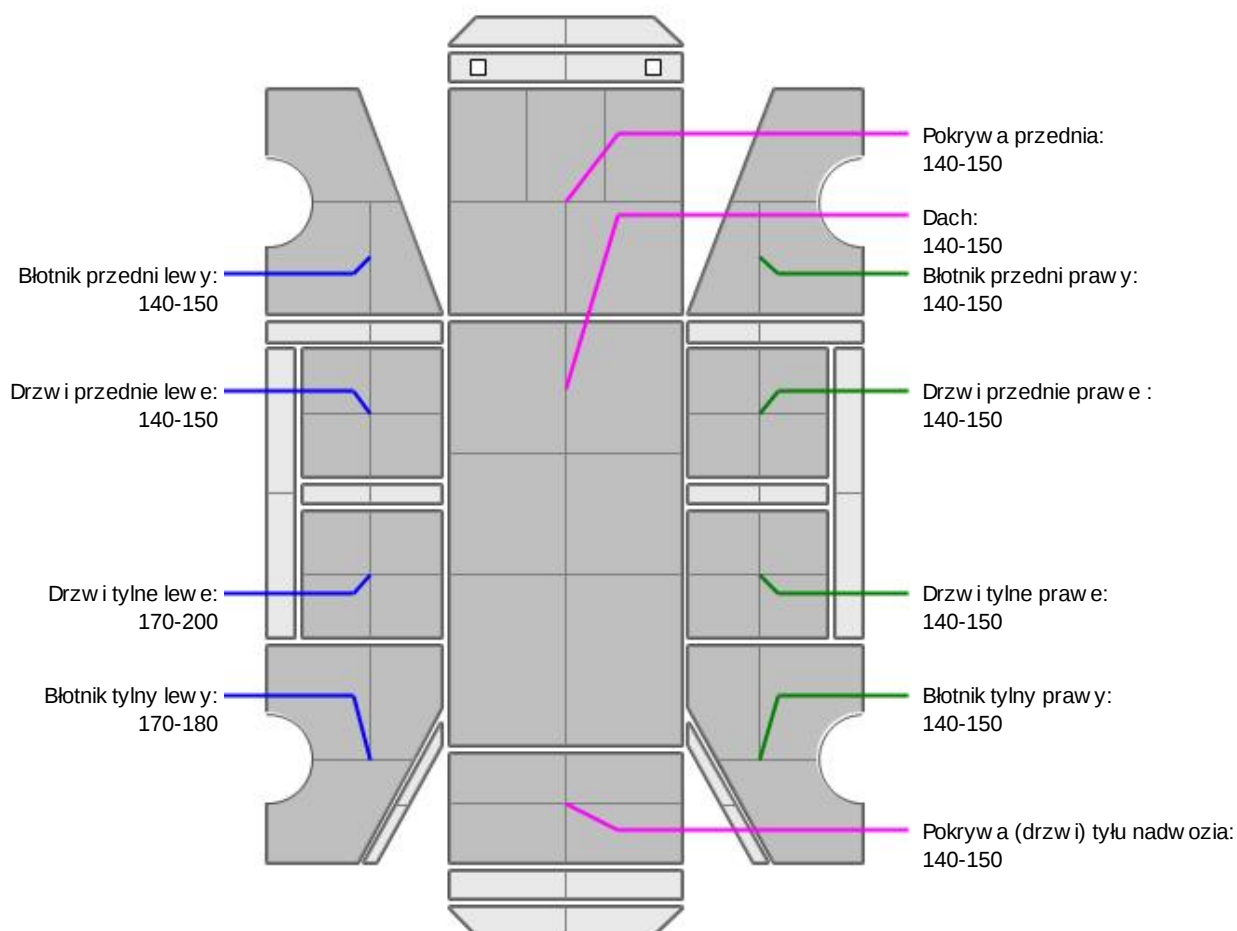
## NADWOZIE – Opis powłoki lakierowej

| L.p. | Nazwa elementu | L / P | Grubość powłoki [μm] | Opis |
| 1 | Pokrywa przednia | | 140-150 | |
| 2 | Dach | | 140-150 | |
| 3 | Błotnik przedni | L | 140-150 | |
| 4 | Drzwi przednie | L | 140-150 | |
| 5 | Drzwi tylne | L | 170-200 | |
| 6 | Błotnik tylny | L | 170-180 | |
| 7 | Błotnik przedni | P | 140-150 | |
| 8 | Drzwi przednie | P | 140-150 | |
| 9 | Drzwi tylne | P | 140-150 | |
| 10 | Błotnik tylny | P | 140-150 | |
| 11 | Pokrywa (drzwi) tyłu nadwozia | | 140-150 | |

Podane przedziały grubości powłoki lakierowej, dotyczą punktów pomiarowych. Nie mogą być traktowane jako gwarancja, że grubość powłoki lakierowej w innych punktach nie wykracza poza te przedziały. Pomiar powłoki lakierowej został wykonany urządzeniem będącym w posiadaniu rzeczoznawcy. Pomiar wykonany innym przyrządem może się różnić.
