Nr zlecenia: 137/14/07/2025/CarArena STANDARD

## P o g l ą d o w y   R a p o r t   S t a n u   T e c h n i c z n e g o

Zadanie: Ocena stanu technicznego i określenie wartości rynkowej pojazdu

| DANE IDENTYFIKACYJNE POJAZDU | | Dane: [O] VII-2025 | |
|---|---|---|---|
| Model pojazdu: | Ceed 1.0 MR`18 E6 | Nr Info-Ekspert: | 052-01215 |

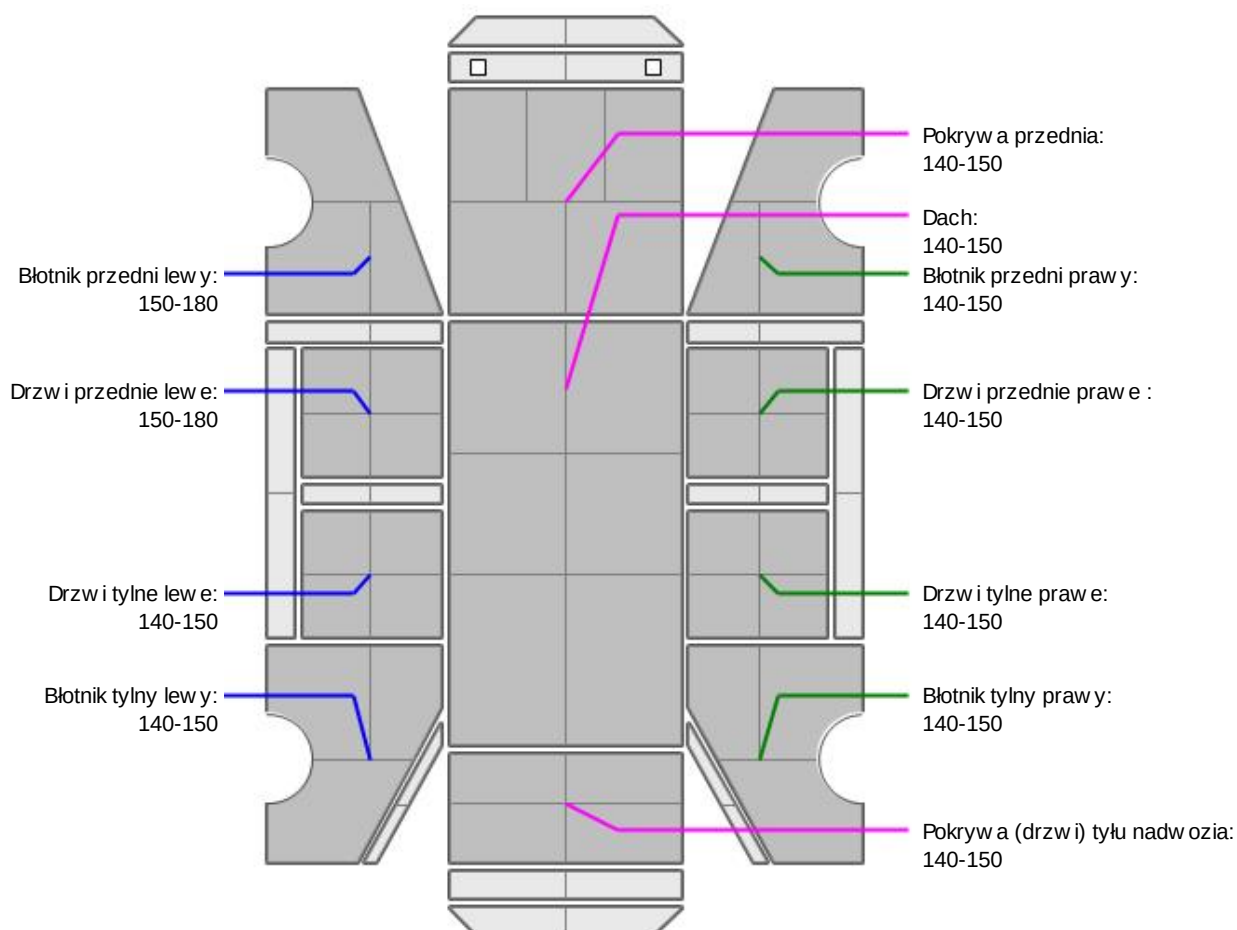
## NADWOZIE – Opis powłoki lakierowej

| L.p. | Nazwa elementu | L / P | Grubość powłoki [μm] | Opis |
| 1 | Pokrywa przednia | | 140-150 | |
| 2 | Dach | | 140-150 | |
| 3 | Błotnik przedni | L | 150-180 | |
| 4 | Drzwi przednie | L | 150-180 | |
| 5 | Drzwi tylne | L | 140-150 | |
| 6 | Błotnik tylny | L | 140-150 | |
| 7 | Błotnik przedni | P | 140-150 | |
| 8 | Drzwi przednie | P | 140-150 | |
| 9 | Drzwi tylne | P | 140-150 | |
| 10 | Błotnik tylny | P | 140-150 | |
| 11 | Pokrywa (drzwi) tyłu nadwozia | | 140-150 | |

Podane przedziały grubości powłoki lakierowej, dotyczą punktów pomiarowych. Nie mogą być traktowane jako gwarancja, że grubość powłoki lakierowej w innych punktach nie wykracza poza te przedziały. Pomiar powłoki lakierowej został wykonany urządzeniem będącym w posiadaniu rzeczoznawcy. Pomiar wykonany innym przyrządem może się różnić.
