## Poglądowy Raport Stanu Technicznego

Zadanie: Ocena stanu technicznego i określenie wartości rynkowej pojazdu

| DANE IDENTYFIKACYJNE POJAZDU | | Dane: [O] VII-2025 | |
|---|---|---|---|
| Marka: | KIA | Nr rejestracyjny: | WE1K103 |
| Model pojazdu: | Ceed 1.0 MR`18 E6 | Nr Info-Ekspert: | 052-01392 |

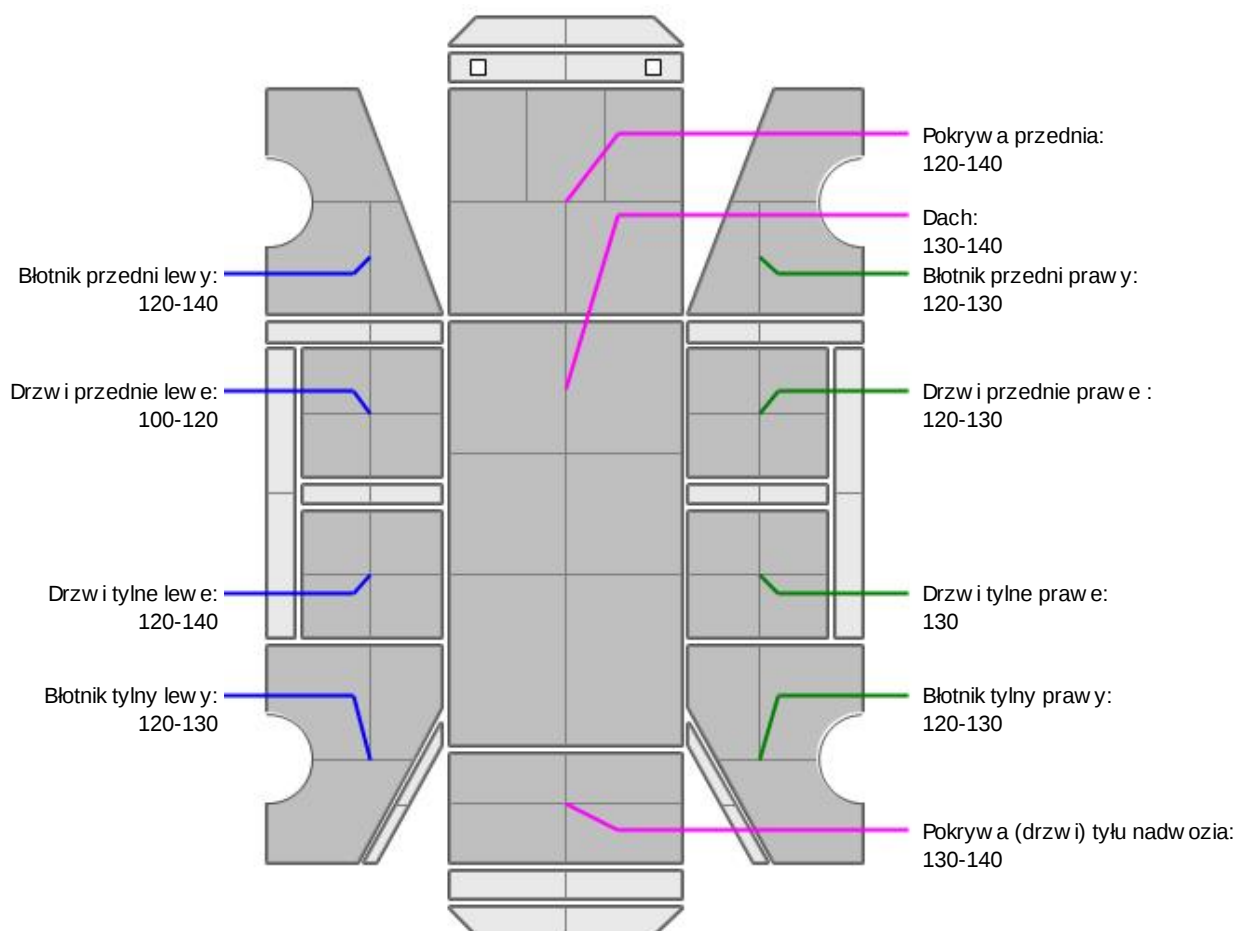
## NADWOZIE – Opis powłoki lakierowej

| L.p. | Nazwa elementu | L / P | Grubość powłoki [ $\mu\text{m}$ ] | Opis |
| 1 | Pokrywa przednia | | 120-140 | |
| 2 | Dach | | 130-140 | |
| 3 | Błotnik przedni | L | 120-140 | |
| 4 | Drzwi przednie | L | 100-120 | |
| 5 | Drzwi tylne | L | 120-140 | |
| 6 | Błotnik tylny | L | 120-130 | |
| 7 | Błotnik przedni | P | 120-130 | |
| 8 | Drzwi przednie | P | 120-130 | |
| 9 | Drzwi tylne | P | 130 | |
| 10 | Błotnik tylny | P | 120-130 | |
| 11 | Pokrywa (drzwi) tyłu nadwozia | | 130-140 | |

Podane przedziały grubości powłoki lakierowej, dotyczą punktów pomiarowych. Nie mogą być traktowane jako gwarancja, że grubość powłoki lakierowej w innych punktach nie wykracza poza te przedziały. Pomiar powłoki lakierowej został wykonany urządzeniem będącym w posiadaniu rzeczoznawcy. Pomiar wykonany innym przyrządem może się różnić.
