Nr zlecenia: 14/24/07/2025/CarArena STANDARD

## Poglądowy Raport Stanu Technicznego

Zadanie: Ocena stanu technicznego i określenie wartości rynkowej pojazdu

| DANE IDENTYFIKACYJNE POJAZDU | | Dane: [O] VII-2025 | |
|---|---|---|---|
| Marka: | SKODA | Nr rejestracyjny: | GCH67315 |

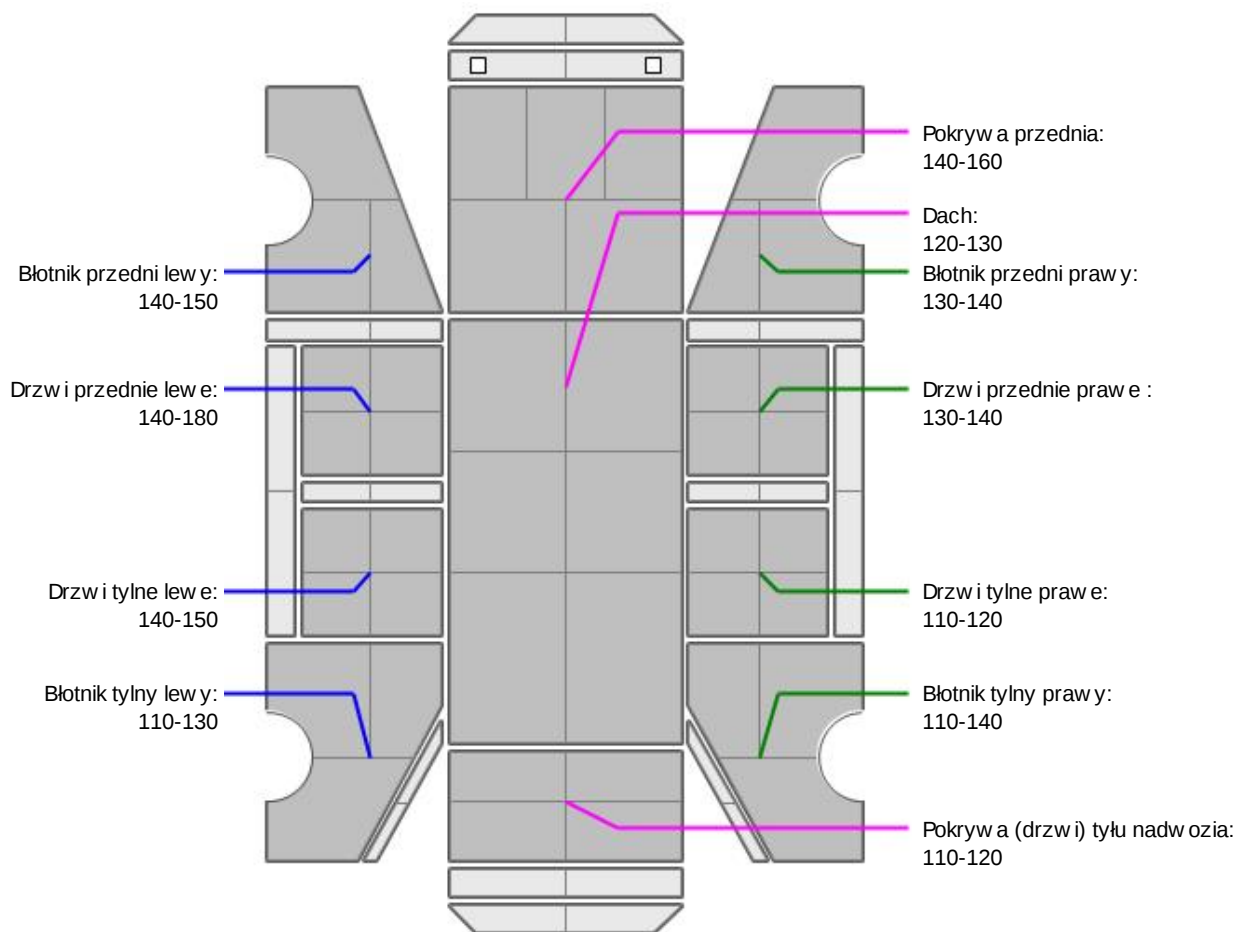
## NADWOZIE – Opis powłoki lakierowej

| L.p. | Nazwa elementu | L / P | Grubość powłoki [ $\mu\text{m}$ ] | Opis |
| 1 | Pokrywa przednia | | 140-160 | |
| 2 | Dach | | 120-130 | |
| 3 | Błotnik przedni | L | 140-150 | |
| 4 | Drzwi przednie | L | 140-180 | |
| 5 | Drzwi tylne | L | 140-150 | |
| 6 | Błotnik tylny | L | 110-130 | |
| 7 | Błotnik przedni | P | 130-140 | |
| 8 | Drzwi przednie | P | 130-140 | |
| 9 | Drzwi tylne | P | 110-120 | |
| 10 | Błotnik tylny | P | 110-140 | |
| 11 | Pokrywa (drzwi) tyłu nadwozia | | 110-120 | |

Podane przedziały grubości powłoki lakierowej, dotyczą punktów pomiarowych. Nie mogą być traktowane jako gwarancja, że grubość powłoki lakierowej w innych punktach nie wykracza poza te przedziały. Pomiar powłoki lakierowej został wykonany urządzeniem będącym w posiadaniu rzeczoznawcy. Pomiar wykonany innym przyrządem może się różnić.
