Nr zlecenia: 13/24/07/2025/CarArena STANDARD

## Poglądowy Raport Stanu Technicznego

Zadanie: Ocena stanu technicznego i określenie wartości rynkowej pojazdu

| DANE IDENTYFIKACYJNE POJAZDU | | Dane: [O] VII-2025 | |
|---|---|---|---|
| Model pojazdu: | <b>Fabia III 1.0 MR`19 E6d</b> | Nr Info-Ekspert: | <b>034-04062</b> |

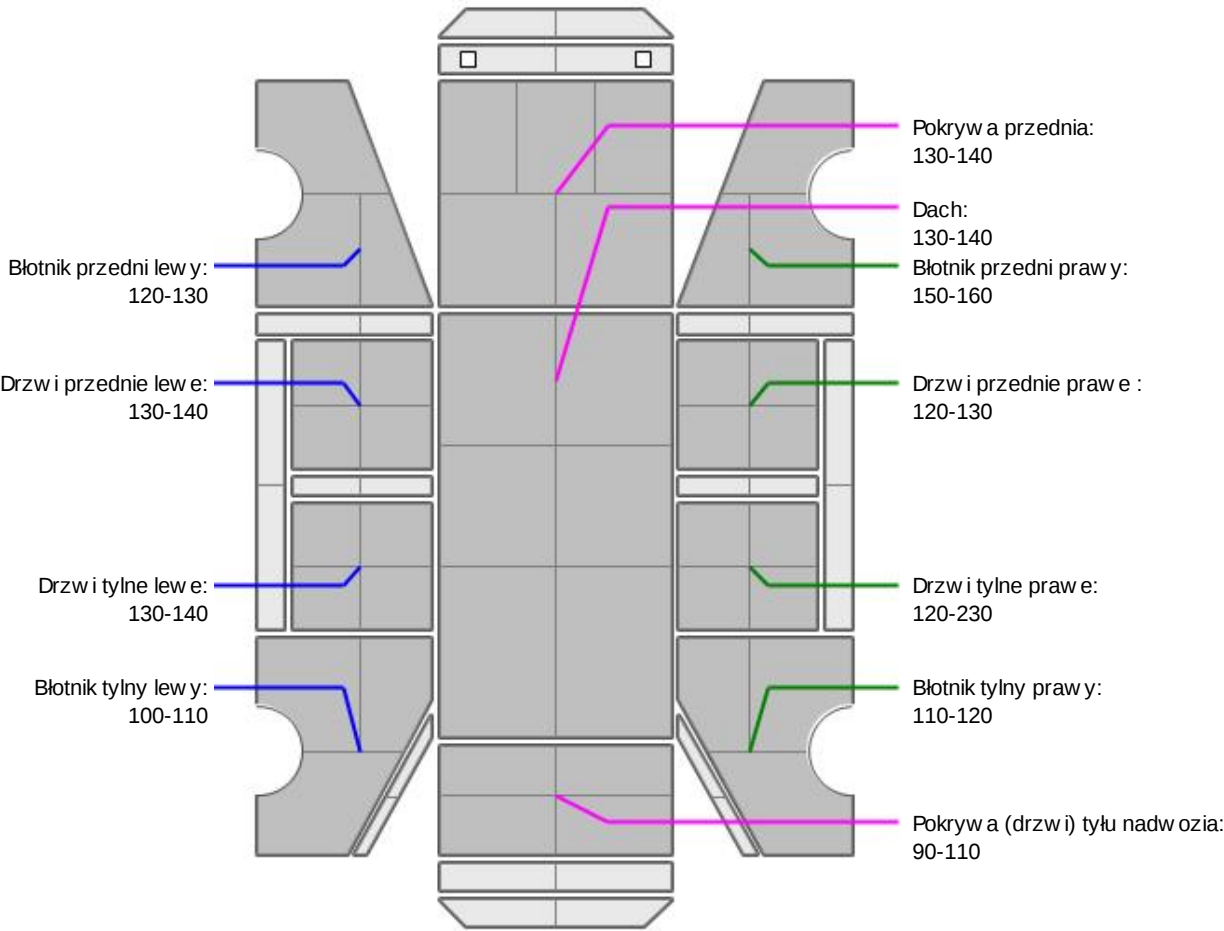
### NADWOZIE – Opis powłoki lakierowej

| L.p. | Nazwa elementu | L / P | Grubość powłoki [µm] | Opis |
| 1 | Pokrywa przednia | | 130-140 | |
| 2 | Dach | | 130-140 | |
| 3 | Błotnik przedni | L | 120-130 | |
| 4 | Drzwi przednie | L | 130-140 | |
| 5 | Drzwi tylne | L | 130-140 | |
| 6 | Błotnik tylny | L | 100-110 | |
| 7 | Błotnik przedni | P | 150-160 | |
| 8 | Drzwi przednie | P | 120-130 | |
| 9 | Drzwi tylne | P | 120-230 | |
| 10 | Błotnik tylny | P | 110-120 | |
| 11 | Pokrywa (drzwi) tyłu nadwozia | | 90-110 | |

Podane przedziały grubości powłoki lakierowej, dotyczą punktów pomiarowych. Nie mogą być traktowane jako gwarancja, że grubość powłoki lakierowej w innych punktach nie wykracza poza te przedziały. Pomiar powłoki lakierowej został wykonany urządzeniem będącym w posiadaniu rzeczoznawcy. Pomiar wykonany innym przyrządem może się różnić.
