Nr zlecenia: 73/23/07/2025/CarArena STANDARD

## Poglądowy Raport Stanu Technicznego

Zadanie: Ocena stanu technicznego i określenie wartości rynkowej pojazdu

| DANE IDENTYFIKACYJNE POJAZDU | | Dane: [O] VII-2025 | |
|---|---|---|---|
| Marka: | BMW | Nr rejestracyjny: | PZ576XR |

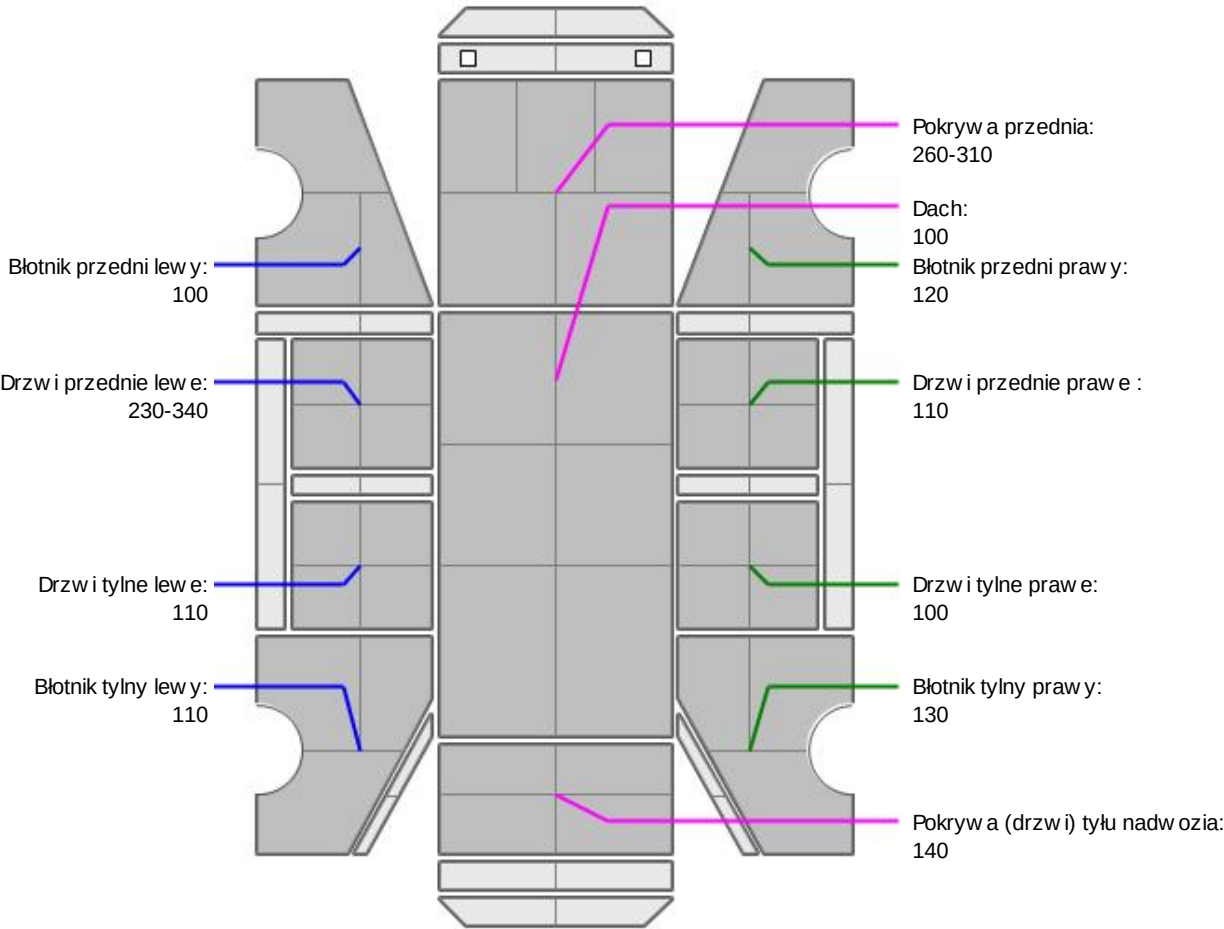
**NADWOZIE – Opis powłoki lakierowej**

| L.p. | Nazwa elementu | L / P | Grubość powłoki [µm] | Opis |
| 1 | Pokrywa przednia | | 260-310 | |
| 2 | Dach | | 100 | |
| 3 | Błotnik przedni | L | 100 | |
| 4 | Drzwi przednie | L | 230-340 | |
| 5 | Drzwi tylne | L | 110 | |
| 6 | Błotnik tylny | L | 110 | |
| 7 | Błotnik przedni | P | 120 | |
| 8 | Drzwi przednie | P | 110 | |
| 9 | Drzwi tylne | P | 100 | |
| 10 | Błotnik tylny | P | 130 | |

| 11 | Pokrywa (drzwi) tyłu nadwozia | | 140 | |

Podane przedziały grubości powłoki lakierowej, dotyczą punktów pomiarowych. Nie mogą być traktowane jako gwarancja, że grubość powłoki lakierowej w innych punktach nie wykracza poza te przedziały. Pomiar powłoki lakierowej został wykonany urządzeniem będącym w posiadaniu rzeczoznawcy. Pomiar wykonany innym przyrządem może się różnić.
