Nr zlecenia: 104/24/07/2025/CarArena STANDARD

## Poglądowy raport stanu technicznego

Zadanie: Ocena stanu technicznego i określenie wartości rynkowej pojazdu

| DANE IDENTYFIKACYJNE POJAZDU | | Dane: [T] VII-2025 | |
|---|---|---|---|
| Model pojazdu: | X5 Diesel MR`18 E6 G05 | Nr Info-Ekspert: | 003-05767 |

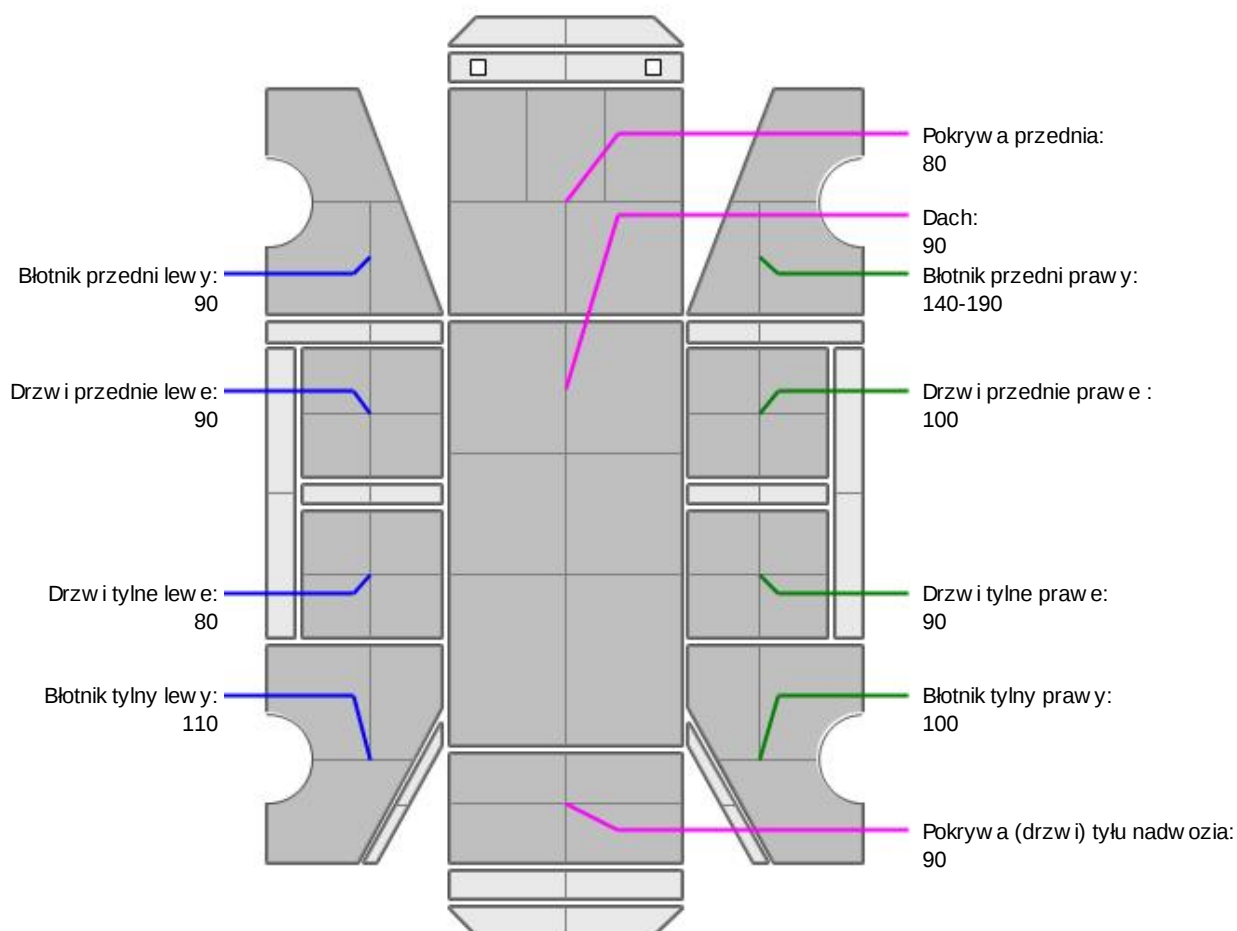
## NADWOZIE – Opis powłoki lakierowej

| L.p. | Nazwa elementu | L / P | Grubość powłoki [μm] | Opis |
|---|---|---|---|---|
| 1 | Pokrywa przednia | | 80 | |
| 2 | Dach | | 90 | |
| 3 | Błotnik przedni | L | 90 | |
| 4 | Drzwi przednie | L | 90 | |
| 5 | Drzwi tylne | L | 80 | |
| 6 | Błotnik tylny | L | 110 | |
| 7 | Błotnik przedni | P | 140-190 | |
| 8 | Drzwi przednie | P | 100 | |
| 9 | Drzwi tylne | P | 90 | |
| 10 | Błotnik tylny | P | 100 | |
| 11 | Pokrywa (drzwi) tyłu nadwozia | | 90 | |
