Nr zlecenia: 79/25/07/2025/CarArena STANDARD

## Poglądowy raport stanu technicznego

Zadanie: Ocena stanu technicznego i określenie wartości rynkowej pojazdu

| DANE IDENTYFIKACYJNE POJAZDU | | Dane: [O] VII-2025 | |
|---|---|---|---|
| Model pojazdu: | 320 Diesel Mild Hybrid MR`19 E6d G20 | Nr Info-Ekspert: | 003-06013 |

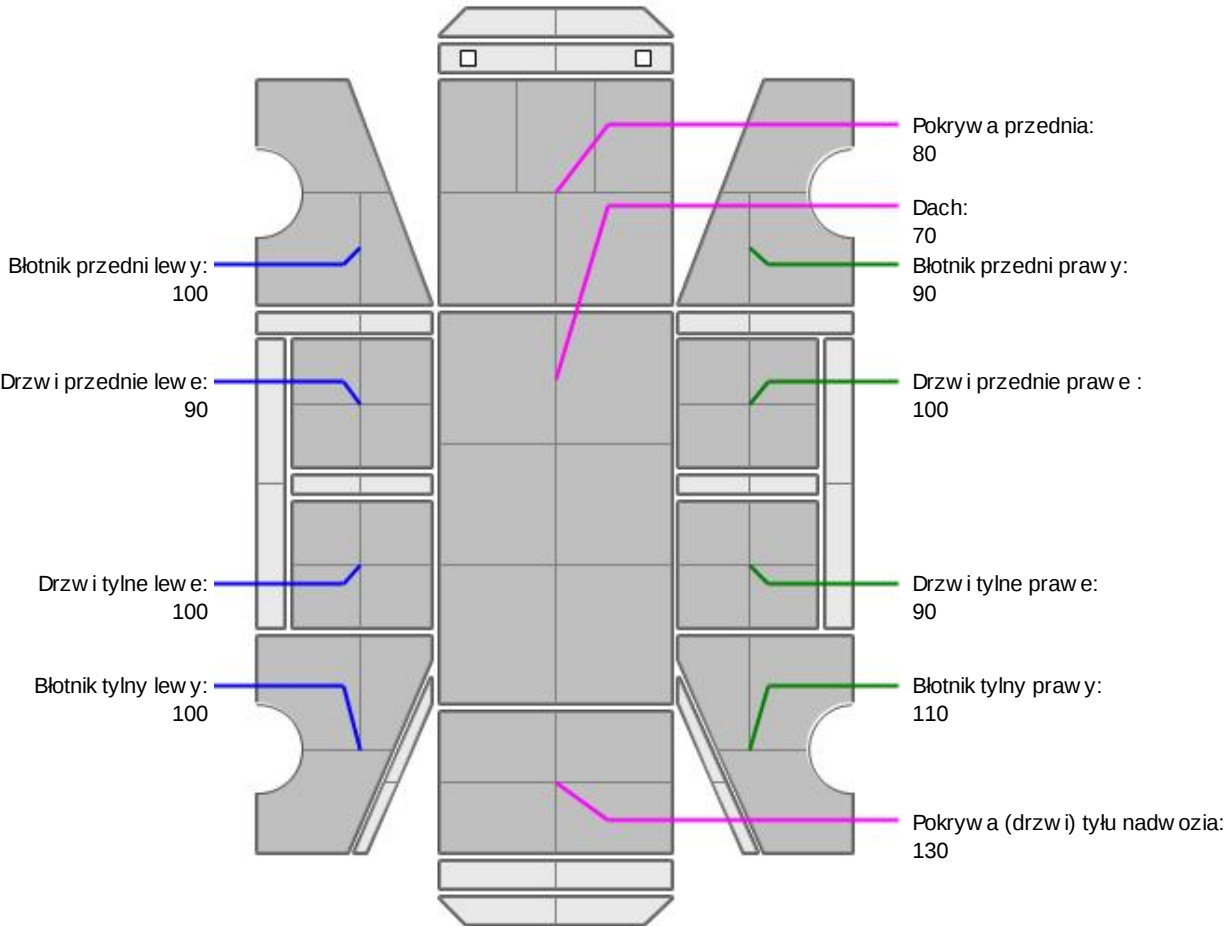
**KABINA KIEROWCY – Opis powłoki lakierowej**

| L.p. | Nazwa elementu | L / P | Grubość powłoki [μm] | Opis |
| 1 | Pokrywa przednia | | 80 | |
| 2 | Dach | | 70 | |
| 3 | Błotnik przedni | L | 100 | |
| 4 | Drzwi przednie | L | 90 | |
| 5 | Drzwi tylne | L | 100 | |
| 6 | Błotnik tylny | L | 100 | |
| 7 | Błotnik przedni | P | 90 | |
| 8 | Drzwi przednie | P | 100 | |
| 9 | Drzwi tylne | P | 90 | |
| 10 | Błotnik tylny | P | 110 | |
| 11 | Pokrywa (drzwi) tyłu nadwozia | | 130 | |

Podane przedziały grubości powłoki lakierowej, dotyczą punktów pomiarowych. Nie mogą być traktowane jako gwarancja, że grubość powłoki lakierowej w innych punktach nie wykracza poza te przedziały. Pomiar powłoki lakierowej został wykonany urządzeniem będącym w posiadaniu rzeczoznawcy. Pomiar wykonany innym przyrządem może się różnić.
