## Poglądowy raport stanu technicznego

Zadanie: Ocena stanu technicznego i określenie wartości rynkowej pojazdu

| DANE IDENTYFIKACYJNE POJAZDU | | Dane: [O] VII-2025 | |
|---|---|---|---|
| Marka: | BMW | Nr rejestracyjny: | PZ2T102 |
| Model pojazdu: | 320 Touring Diesel Mild Hybrid MR`22 E6d/e G21 | Nr Info-Ekspert: | 003-06460 |

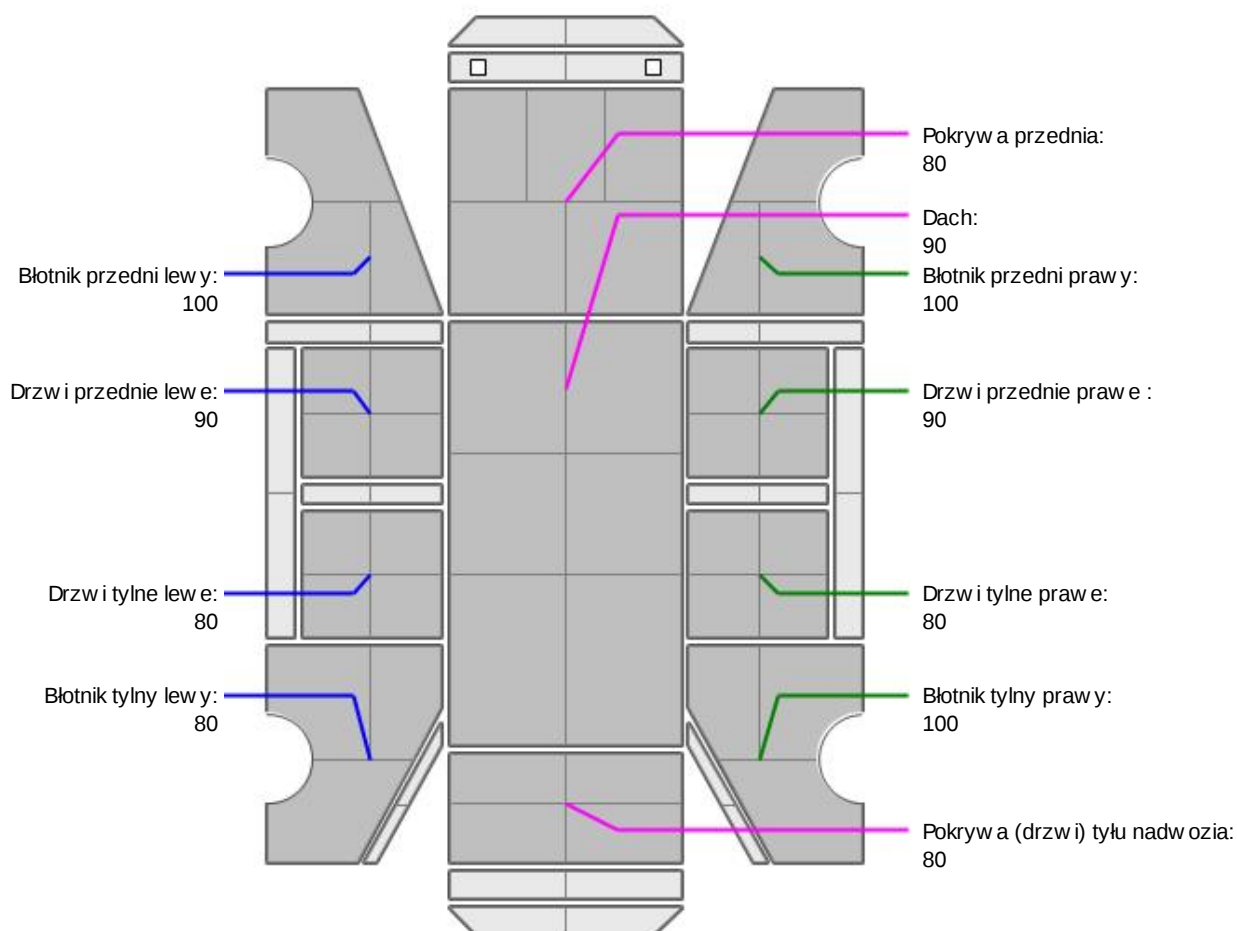
| L.p. | Nazwa elementu | L / P | Grubość powłoki [μm] | Opis |
| 1 | Pokrywa przednia | | 80 | |
| 2 | Dach | | 90 | |
| 3 | Błotnik przedni | L | 100 | |
| 4 | Drzwi przednie | L | 90 | |
| 5 | Drzwi tylne | L | 80 | |
| 6 | Błotnik tylny | L | 80 | |
| 7 | Błotnik przedni | P | 100 | |
| 8 | Drzwi przednie | P | 90 | |
| 9 | Drzwi tylne | P | 80 | |
| 10 | Błotnik tylny | P | 100 | |
| 11 | Pokrywa (drzwi) tyłu nadwozia | | 80 | |

Podane przedziały grubości powłoki lakierowej, dotyczą punktów pomiarowych. Nie mogą być traktowane jako gwarancja, że grubość powłoki lakierowej w innych punktach nie wykracza poza te przedziały. Pomiar powłoki lakierowej został wykonany urządzeniem będącym w posiadaniu rzeczoznawcy. Pomiar wykonany innym przyrządem może się różnić.
