Nr zlecenia: 73/15/07/2025/CarArena STANDARD

## Poglądowy Raport Stanu Technicznego

Zadanie: Ocena stanu technicznego i określenie wartości rynkowej pojazdu

Model pojazdu: **Eidola**

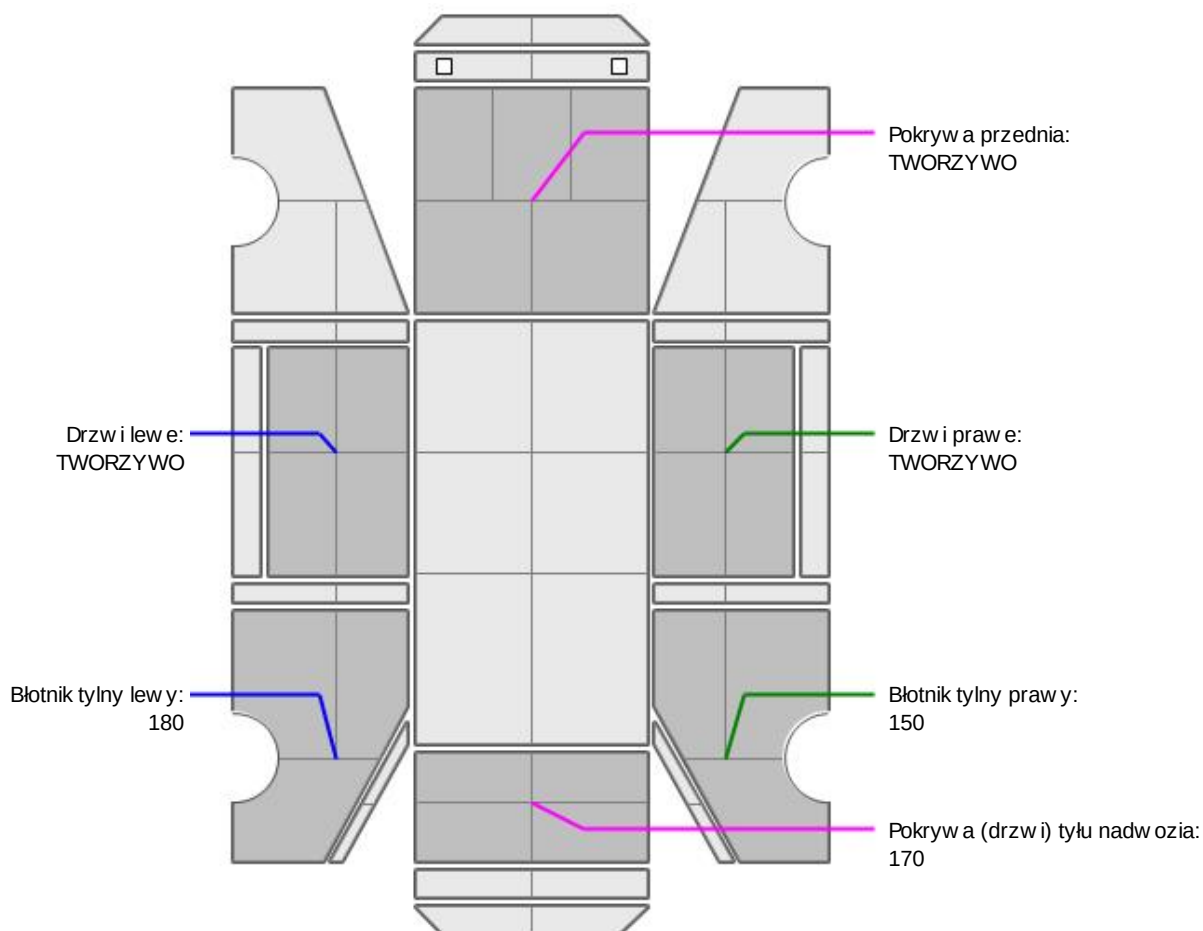
## NADWOZIE – Opis powłoki lakierowej

| L.p. | Nazwa elementu | L / P | Grubość powłoki [μm] | Opis |
| 1 | Pokrywa przednia | | TWORZYWO | |
| 2 | Drzwi | L | TWORZYWO | |
| 3 | Błotnik tylny | L | 180 | |
| 4 | Drzwi | P | TWORZYWO | |
| 5 | Błotnik tylny | P | 150 | |
| 6 | Pokrywa (drzwi) tyłu nadwozia | | 170 | |

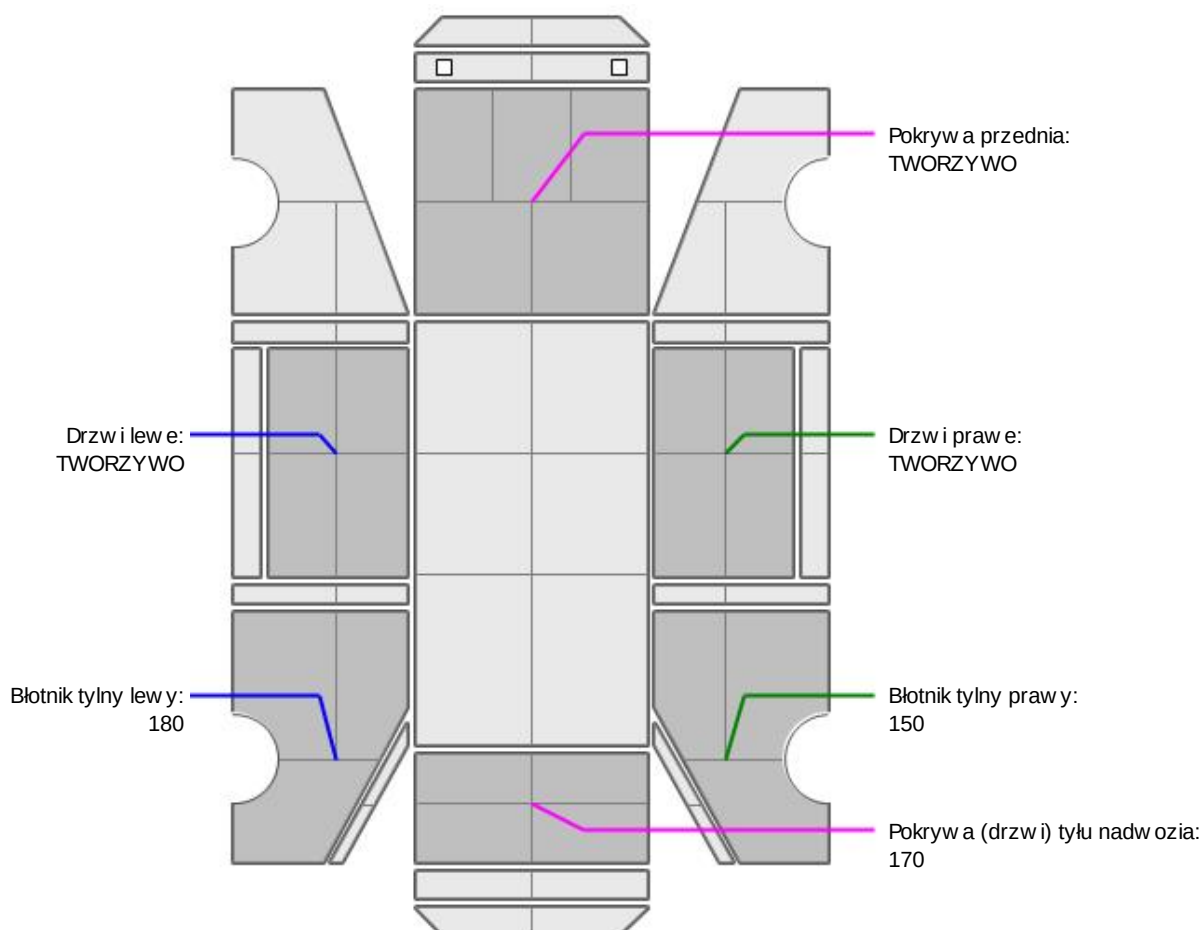
## NADWOZIE – Opis powłoki lakierowej

| L.p. | Nazwa elementu | L / P | Grubość powłoki [μm] | Opis |
| 1 | Pokrywa przednia | | TWORZYWO | |
| 2 | Drzwi | L | TWORZYWO | |
| 3 | Błotnik tylny | L | 180 | |
| 4 | Drzwi | P | TWORZYWO | |
| 5 | Błotnik tylny | P | 150 | |
| 6 | Pokrywa (drzwi) tyłu nadwozia | | 170 | |
