## Pogladowy raport stanu technicznego

Zadanie: Ocena stanu technicznego i określenie wartości rynkowej pojazdu

| DANE IDENTYFIKACYJNE POJAZDU | | Dane: [O] VII-2025 | |
|---|---|---|---|
| Marka: | KIA | Nr rejestracyjny: | W1359LE |
| Model pojazdu: | Ceed 1.0 MR`18 E6 | Nr Info-Ekspert: | 052-01215 |

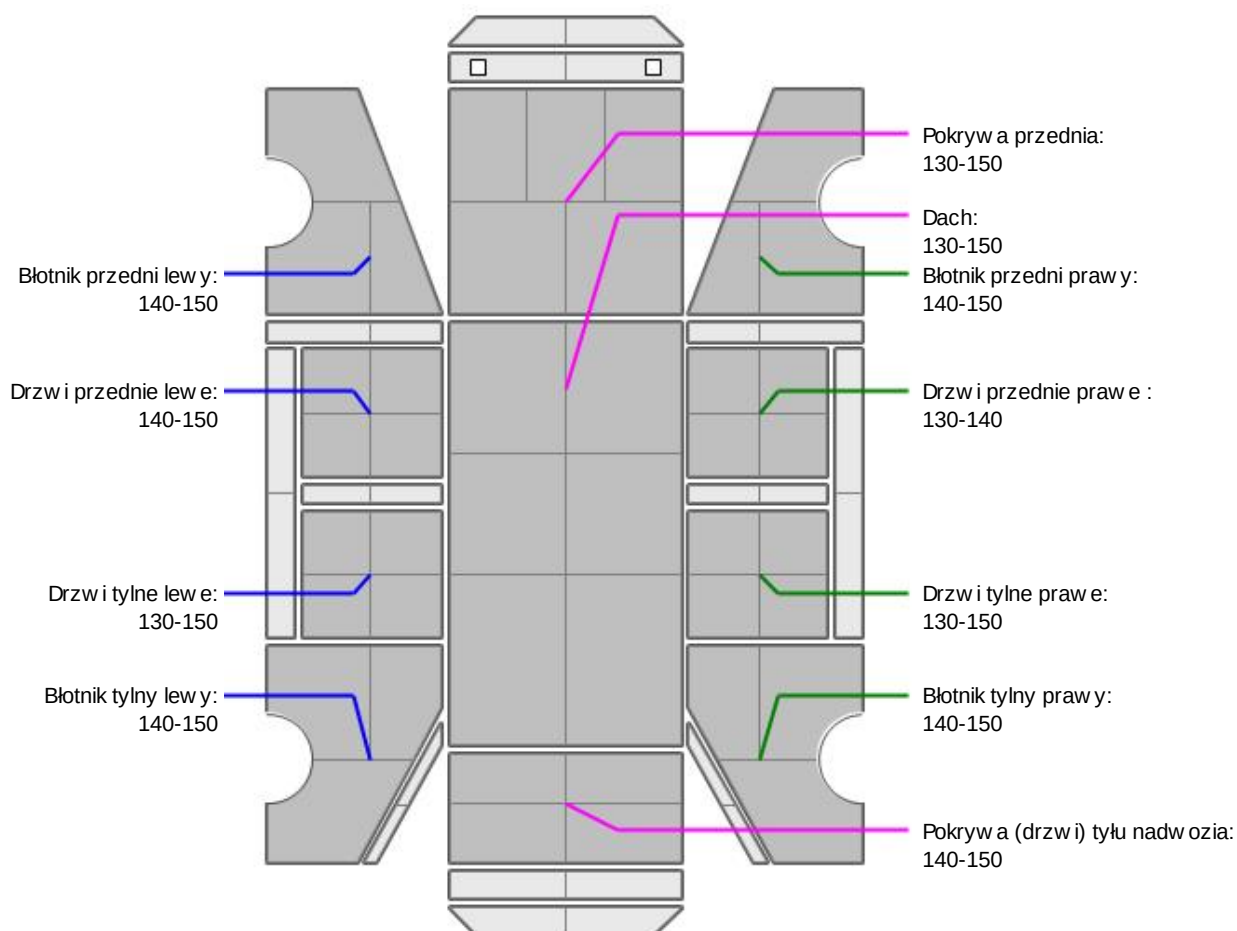
**NADWOZIE – Opis powłoki lakierowej**

| L.p. | Nazwa elementu | L / P | Grubość powłoki<br>[μm] | Opis |
| 1 | Pokrywa przednia | | 130-150 | |
| 2 | Dach | | 130-150 | |
| 3 | Błotnik przedni | L | 140-150 | |
| 4 | Drzwi przednie | L | 140-150 | |
| 5 | Drzwi tylne | L | 130-150 | |
| 6 | Błotnik tylny | L | 140-150 | |
| 7 | Błotnik przedni | P | 140-150 | |
| 8 | Drzwi przednie | P | 130-140 | |
| 9 | Drzwi tylne | P | 130-150 | |
| 10 | Błotnik tylny | P | 140-150 | |
| 11 | Pokrywa (drzwi) tyłu nadwozia | | 140-150 | |

Podane przedziały grubości powłoki lakierowej, dotyczą punktów pomiarowych. Nie mogą być traktowane jako gwarancja, że grubość powłoki lakierowej w innych punktach nie wykracza poza te przedziały. Pomiar powłoki lakierowej został wykonany urządzeniem będącym w posiadaniu rzeczoznawcy. Pomiar wykonany innym przyrządem może się różnić.
