## Poglądowy Raport Stanu Technicznego

Zadanie: Ocena stanu technicznego i określenie wartości rynkowej pojazdu

| DANE IDENTYFIKACYJNE POJAZDU | | Dane: [O] VII-2025 | |
|---|---|---|---|
| Marka: | <b>KIA</b> | Nr rejestracyjny: | <b>W1727LC</b> |
| Model pojazdu: | <b>Ceed 1.0 MR`18 E6</b> | Nr Info-Ekspert: | <b>052-01215</b> |

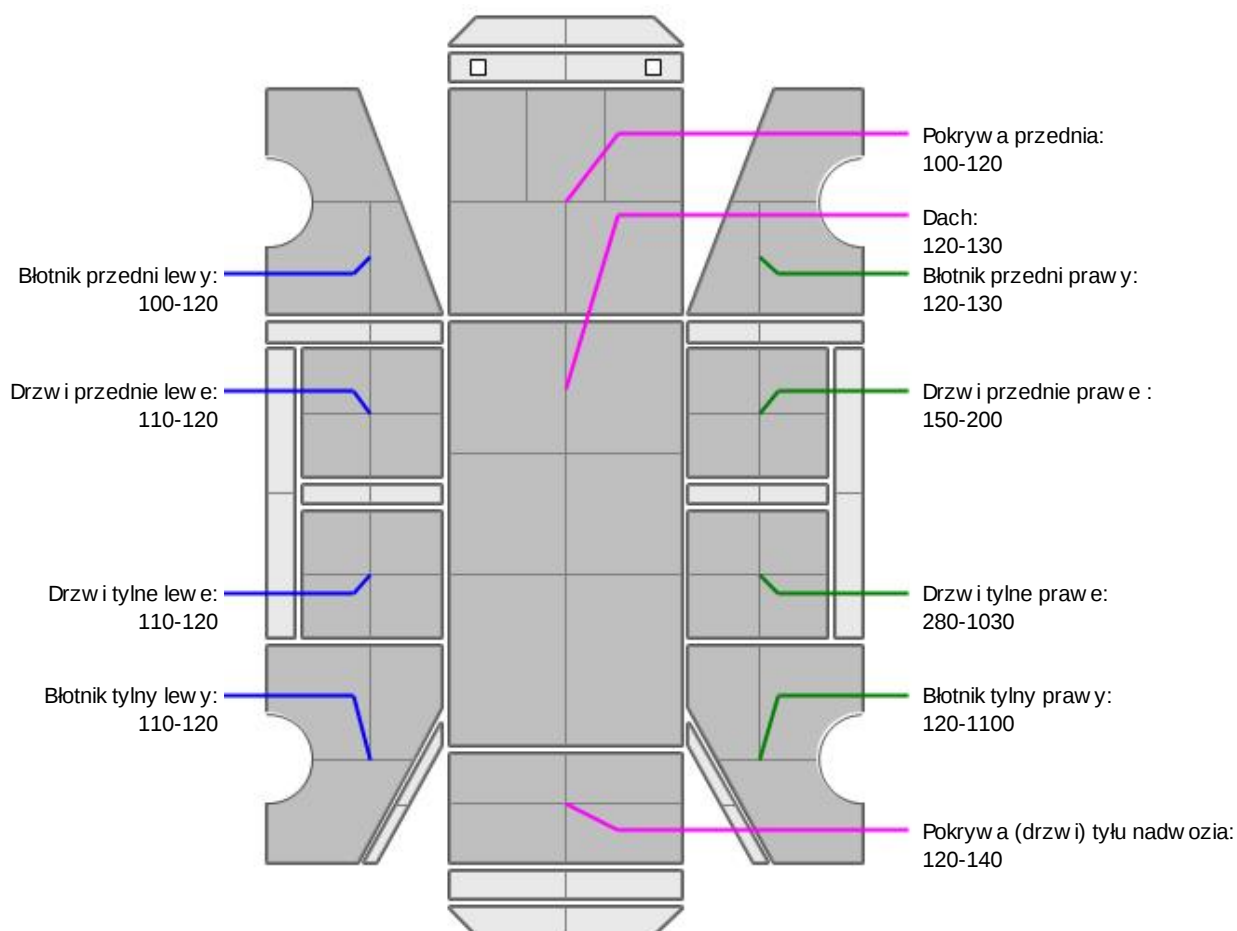
| L.p. | Nazwa elementu | L / P | Grubość powłoki [μm] | Opis |
| 1 | Pokrywa przednia | | 100-120 | |
| 2 | Dach | | 120-130 | |
| 3 | Błotnik przedni | L | 100-120 | |
| 4 | Drzwi przednie | L | 110-120 | |
| 5 | Drzwi tylne | L | 110-120 | |
| 6 | Błotnik tylny | L | 110-120 | |
| 7 | Błotnik przedni | P | 120-130 | |
| 8 | Drzwi przednie | P | 150-200 | |
| 9 | Drzwi tylne | P | 280-1030 | |
| 10 | Błotnik tylny | P | 120-1100 | |
| 11 | Pokrywa (drzwi) tyłu nadwozia | | 120-140 | |

Podane przedziały grubości powłoki lakierowej, dotyczą punktów pomiarowych. Nie mogą być traktowane jako gwarancja, że grubość powłoki lakierowej w innych punktach nie wykracza poza te przedziały. Pomiar powłoki lakierowej został wykonany urządzeniem będącym w posiadaniu rzeczoznawcy. Pomiar wykonany innym przyrządem może się różnić.
