## Poglądowy raport stanu technicznego

Zadanie: Ocena stanu technicznego i określenie wartości rynkowej pojazdu

| DANE IDENTYFIKACYJNE POJAZDU | | Dane: [O] VI-2025 | |
|---|---|---|---|
| Marka: | VOLKSWAGEN | Nr rejestracyjny: | PO8WV99 |
| Model pojazdu: | Golf VIII Variant 2.0 TDI MR`20 E6d | Nr Info-Ekspert: | 040-10074 |

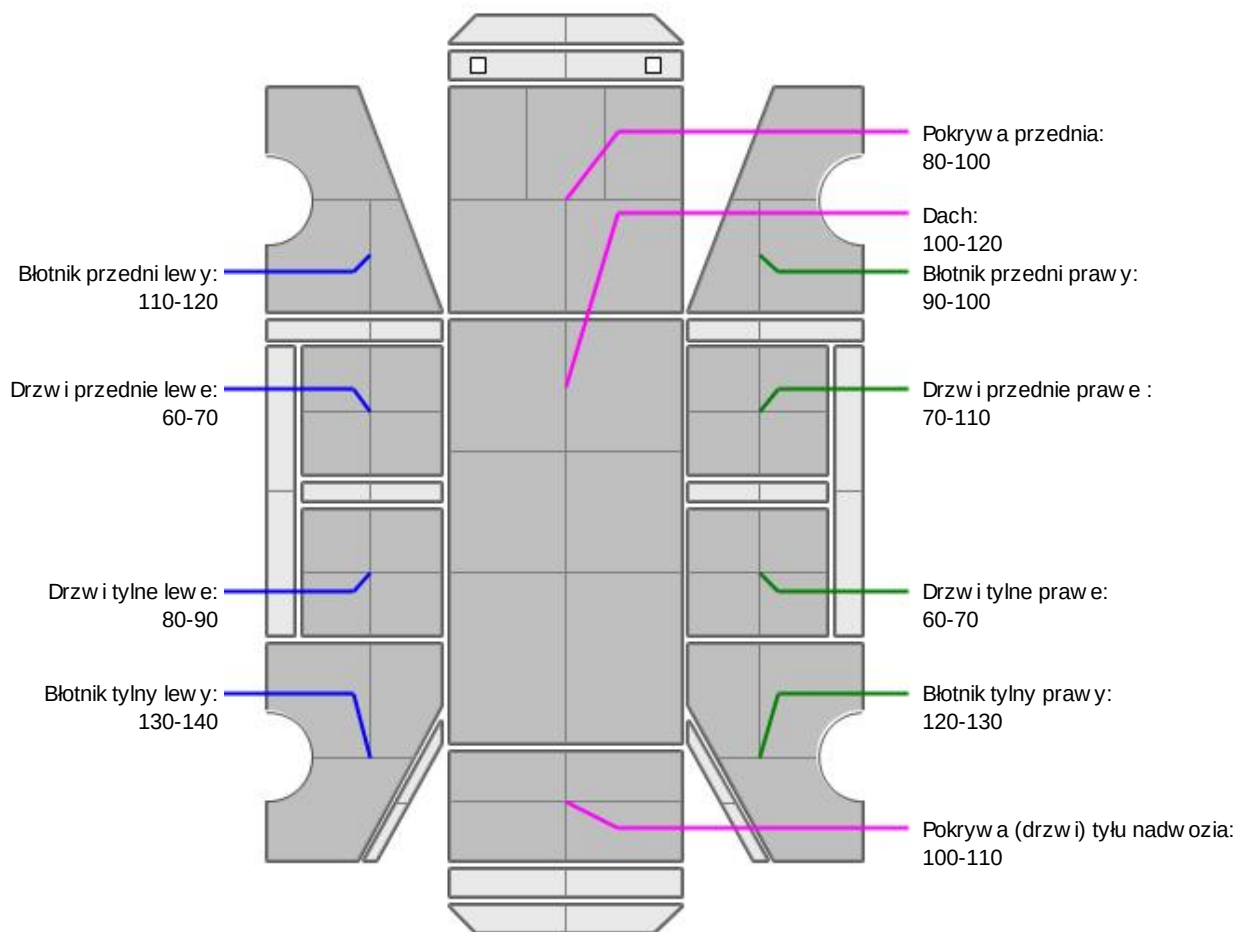
**NADWOZIE – Opis powłoki lakierowej**

| L.p. | Nazwa elementu | L / P | Grubość powłoki [μm] | Opis |
| 1 | Pokrywa przednia | | 80-100 | |
| 2 | Dach | | 100-120 | |
| 3 | Błotnik przedni | L | 110-120 | |
| 4 | Drzwi przednie | L | 60-70 | |
| 5 | Drzwi tylne | L | 80-90 | |
| 6 | Błotnik tylny | L | 130-140 | |
| 7 | Błotnik przedni | P | 90-100 | |
| 8 | Drzwi przednie | P | 70-110 | |
| 9 | Drzwi tylne | P | 60-70 | |
| 10 | Błotnik tylny | P | 120-130 | |
| 11 | Pokrywa (drzwi) tyłu nadwozia | | 100-110 | |

Podane przedziały grubości powłoki lakierowej, dotyczą punktów pomiarowych. Nie mogą być traktowane jako gwarancja, że grubość powłoki lakierowej w innych punktach nie wykracza poza te przedziały. Pomiar powłoki lakierowej został wykonany urządzeniem będącym w posiadaniu rzeczoznawcy. Pomiar wykonany innym przyrządem może się różnić.
