Nr zlecenia: 92/24/07/2025/CarArena STANDARD

## Poglądowy raport stanu technicznego

Zadanie: Ocena stanu technicznego i określenie wartości rynkowej pojazdu

| DANE IDENTYFIKACYJNE POJAZDU | | Dane: [O] VII-2025 | |
|---|---|---|---|
| Marka: | KIA | Nr rejestracyjny: | W273LA |

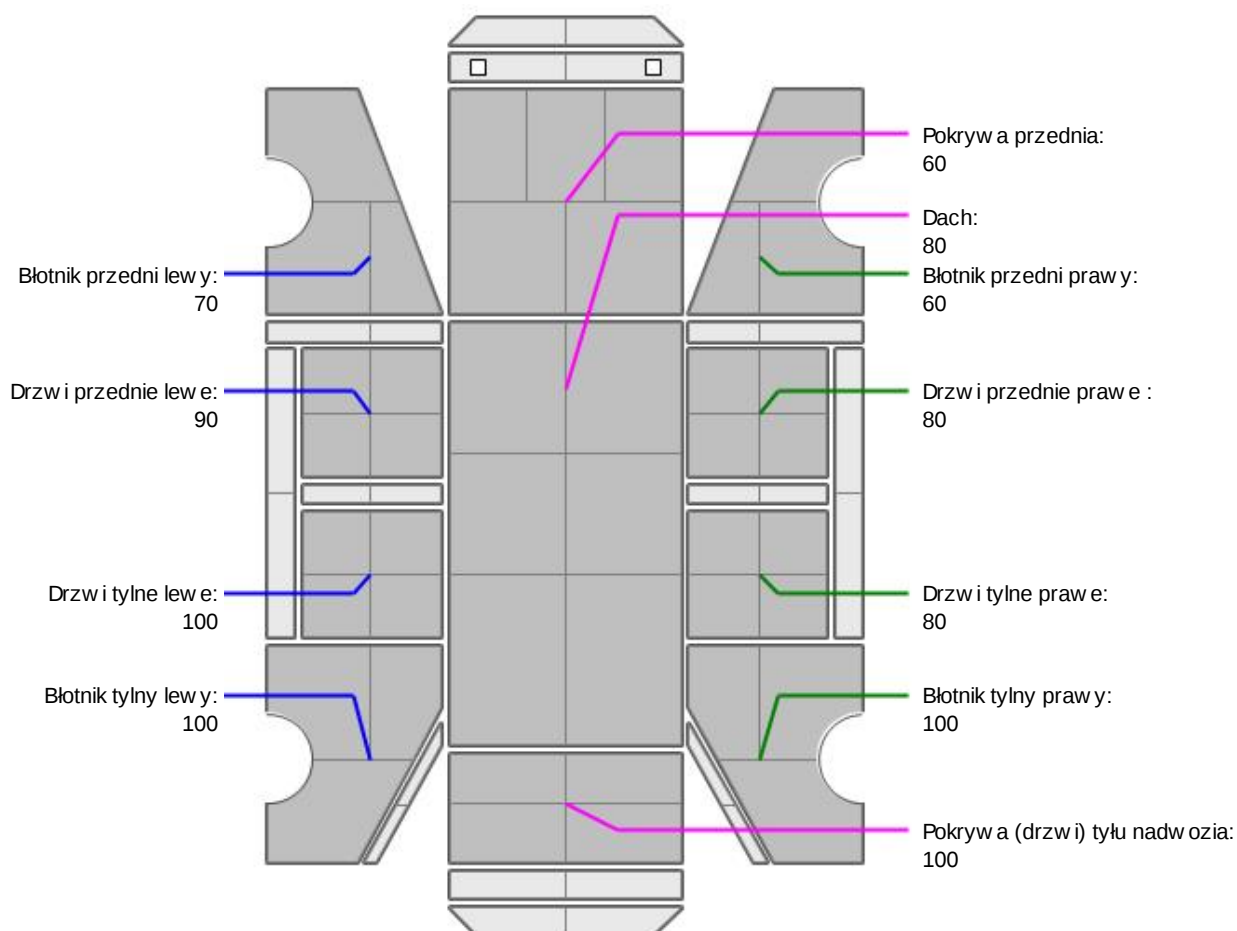
## NADWOZIE – Opis powłoki lakierowej

| L.p. | Nazwa elementu | L / P | Grubość powłoki [μm] | Opis |
| 1 | Pokrywa przednia | | 60 | |
| 2 | Dach | | 80 | |
| 3 | Błotnik przedni | L | 70 | |
| 4 | Drzwi przednie | L | 90 | |
| 5 | Drzwi tylne | L | 100 | |
| 6 | Błotnik tylny | L | 100 | |
| 7 | Błotnik przedni | P | 60 | |
| 8 | Drzwi przednie | P | 80 | |
| 9 | Drzwi tylne | P | 80 | |
| 10 | Błotnik tylny | P | 100 | |
| 11 | Pokrywa (drzwi) tyłu nadwozia | | 100 | |

Podane przedziały grubości powłoki lakierowej, dotyczą punktów pomiarowych. Nie mogą być traktowane jako gwarancja, że grubość powłoki lakierowej w innych punktach nie wykracza poza te przedziały. Pomiar powłoki lakierowej został wykonany urządzeniem będącym w posiadaniu rzeczoznawcy. Pomiar wykonany innym przyrządem może się różnić.
