## Poglądowy raport stanu technicznego

Zadanie: Ocena stanu technicznego i określenie wartości rynkowej pojazdu

| DANE IDENTYFIKACYJNE POJAZDU | | Dane: [O] VII-2025 | |
|---|---|---|---|
| Marka: | KIA | Nr rejestracyjny: | W360LE |
| Model pojazdu: | Ceed 1.0 MR`18 E6 | Nr Info-Ekspert: | 052-01215 |

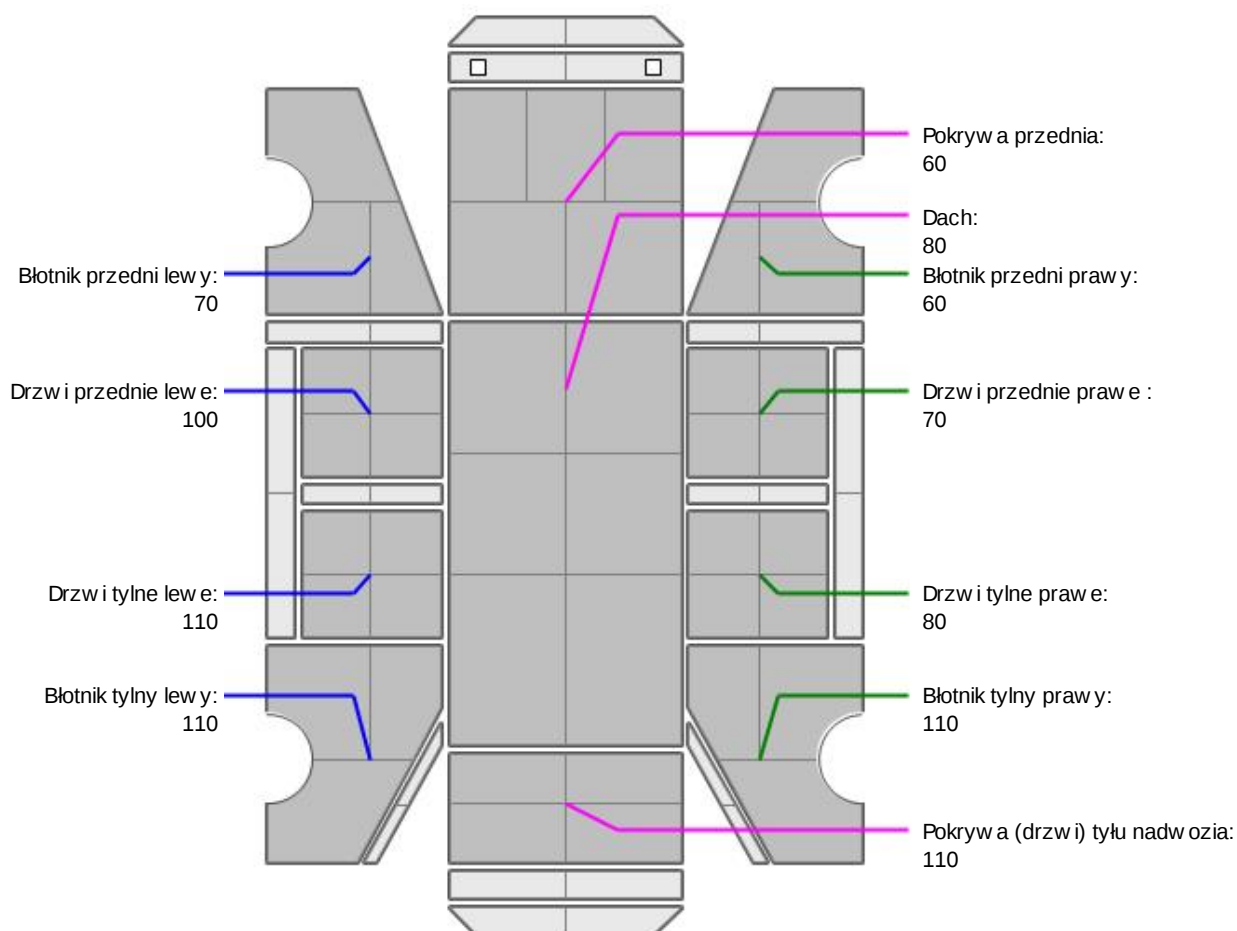
**NADWOZIE – Opis powłoki lakierowej**

| L.p. | Nazwa elementu | L / P | Grubość powłoki [ $\mu\text{m}$ ] | Opis |
| 1 | Pokrywa przednia | | 60 | |
| 2 | Dach | | 80 | |
| 3 | Błotnik przedni | L | 70 | |
| 4 | Drzwi przednie | L | 100 | |
| 5 | Drzwi tylne | L | 110 | |
| 6 | Błotnik tylny | L | 110 | |
| 7 | Błotnik przedni | P | 60 | |
| 8 | Drzwi przednie | P | 70 | |
| 9 | Drzwi tylne | P | 80 | |
| 10 | Błotnik tylny | P | 110 | |
| 11 | Pokrywa (drzwi) tyłu nadwozia | | 110 | |

Podane przedziały grubości powłoki lakierowej, dotyczą punktów pomiarowych. Nie mogą być traktowane jako gwarancja, że grubość powłoki lakierowej w innych punktach nie wykracza poza te przedziały. Pomiar powłoki lakierowej został wykonany urządzeniem będącym w posiadaniu rzeczoznawcy. Pomiar wykonany innym przyrządem może się różnić.
