## Poglądowy Raport Stanu Technicznego

Zadanie: Ocena stanu technicznego i określenie wartości rynkowej pojazdu

| DANE IDENTYFIKACYJNE POJAZDU | | Dane: [O] VII-2025 | |
|---|---|---|---|
| Marka: | KIA | Nr rejestracyjny: | W1994LC |
| Model pojazdu: | Ceed 1.0 MR`18 E6 | Nr Info-Ekspert: | 052-01215 |

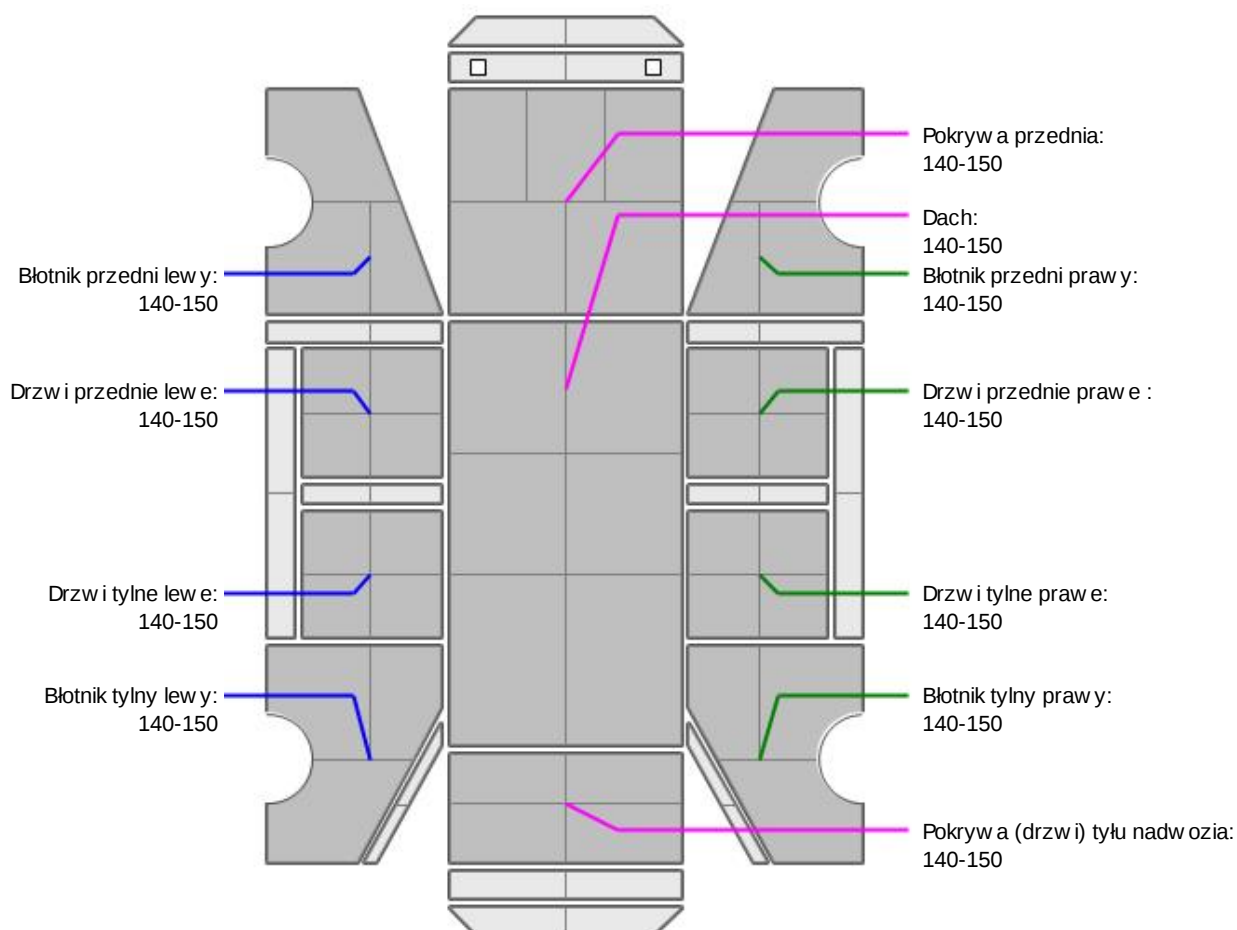
## NADWOZIE – Opis powłoki lakierowej

| L.p. | Nazwa elementu | L / P | Grubość powłoki [μm] | Opis |
| 1 | Pokrywa przednia | | 140-150 | |
| 2 | Dach | | 140-150 | |
| 3 | Błotnik przedni | L | 140-150 | |
| 4 | Drzwi przednie | L | 140-150 | |
| 5 | Drzwi tylne | L | 140-150 | |
| 6 | Błotnik tylny | L | 140-150 | |
| 7 | Błotnik przedni | P | 140-150 | |
| 8 | Drzwi przednie | P | 140-150 | |
| 9 | Drzwi tylne | P | 140-150 | |
| 10 | Błotnik tylny | P | 140-150 | |
| 11 | Pokrywa (drzwi) tyłu nadwozia | | 140-150 | |
