Nr zlecenia: 44/27/11/2024/CarArena STANDARD

## Poglądowy Raport Stanu Technicznego

Zadanie: Ocena stanu technicznego i określenie wartości rynkowej pojazdu

| DANE IDENTYFIKACYJNE POJAZDU | | Dane: [D] XII-2024 | |
|---|---|---|---|
| Model pojazdu: | Ducato 30 2.2 M-jet Kat. MR`06 E4 3.0t | Nr Info-Ekspert: | 045-01980 |

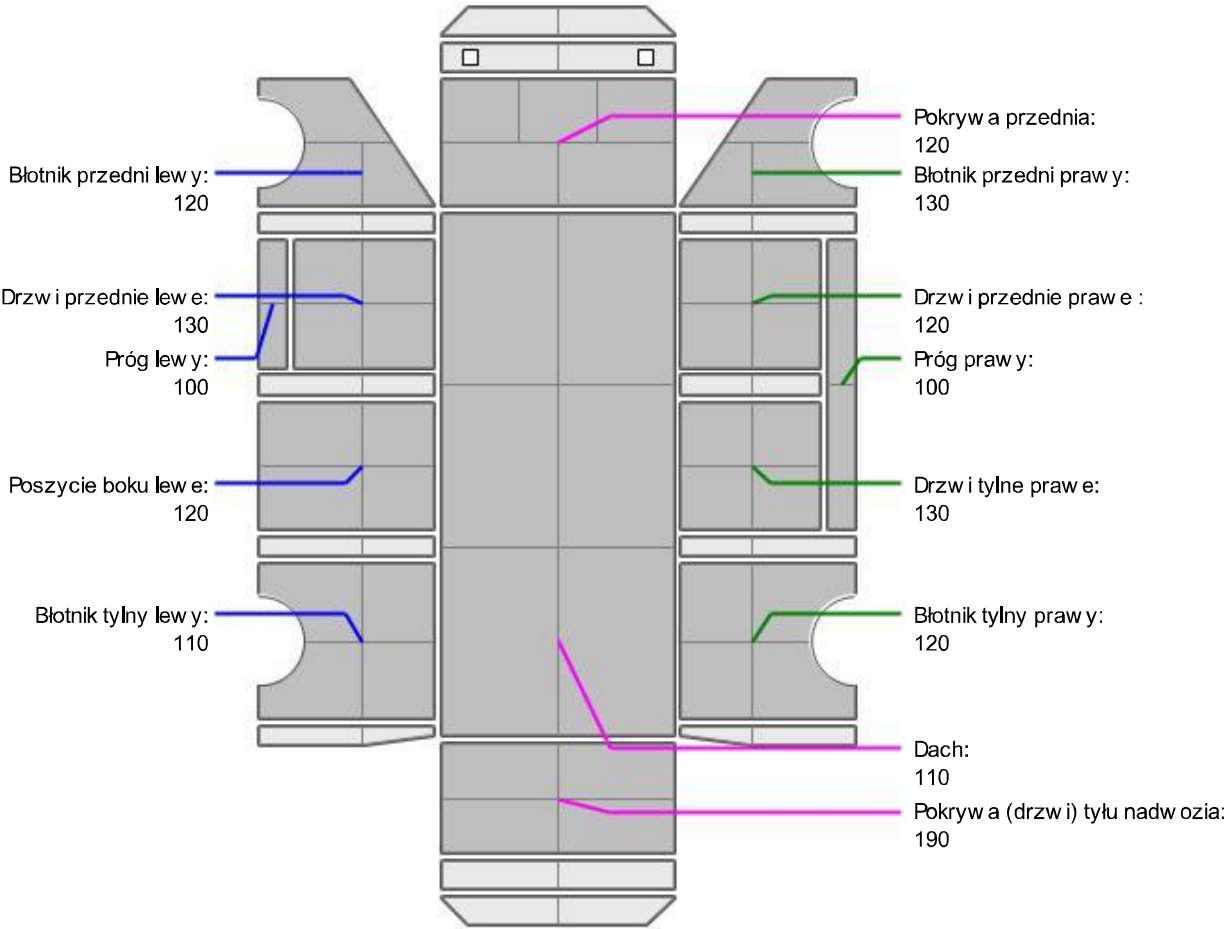
**NADWOZIE – Opis powłoki lakierowej**

| L.p. | Nazwa elementu | L / P | Grubość powłoki [µm] | Opis |
| 1 | Pokrywa przednia | | 120 | |
| 2 | Dach | | 110 | |
| 3 | Błotnik przedni | L | 120 | |
| 4 | Próg | L | 100 | |
| 5 | Drzwi przednie | L | 130 | |
| 6 | Poszycie boku | L | 120 | |
| 7 | Błotnik tylny | L | 110 | |
| 8 | Błotnik przedni | P | 130 | |
| 9 | Próg | P | 100 | |
| 10 | Drzwi przednie | P | 120 | |
| 11 | Drzwi tylne | P | 130 | |
| 12 | Błotnik tylny | P | 120 | |
| 13 | Pokrywa (drzwi) tyłu nadwozia | | 190 | |
