Nr zlecenia: 71/23/07/2025/CarArena STANDARD

## Poglądowy Raport Stanu Technicznego

Zadanie: Ocena stanu technicznego i określenie wartości rynkowej pojazdu

| DANE IDENTYFIKACYJNE POJAZDU | | Dane: [O] VII-2025 | |
|---|---|---|---|
| Marka: | BMW | Nr rejestracyjny: | PZ3T046 |

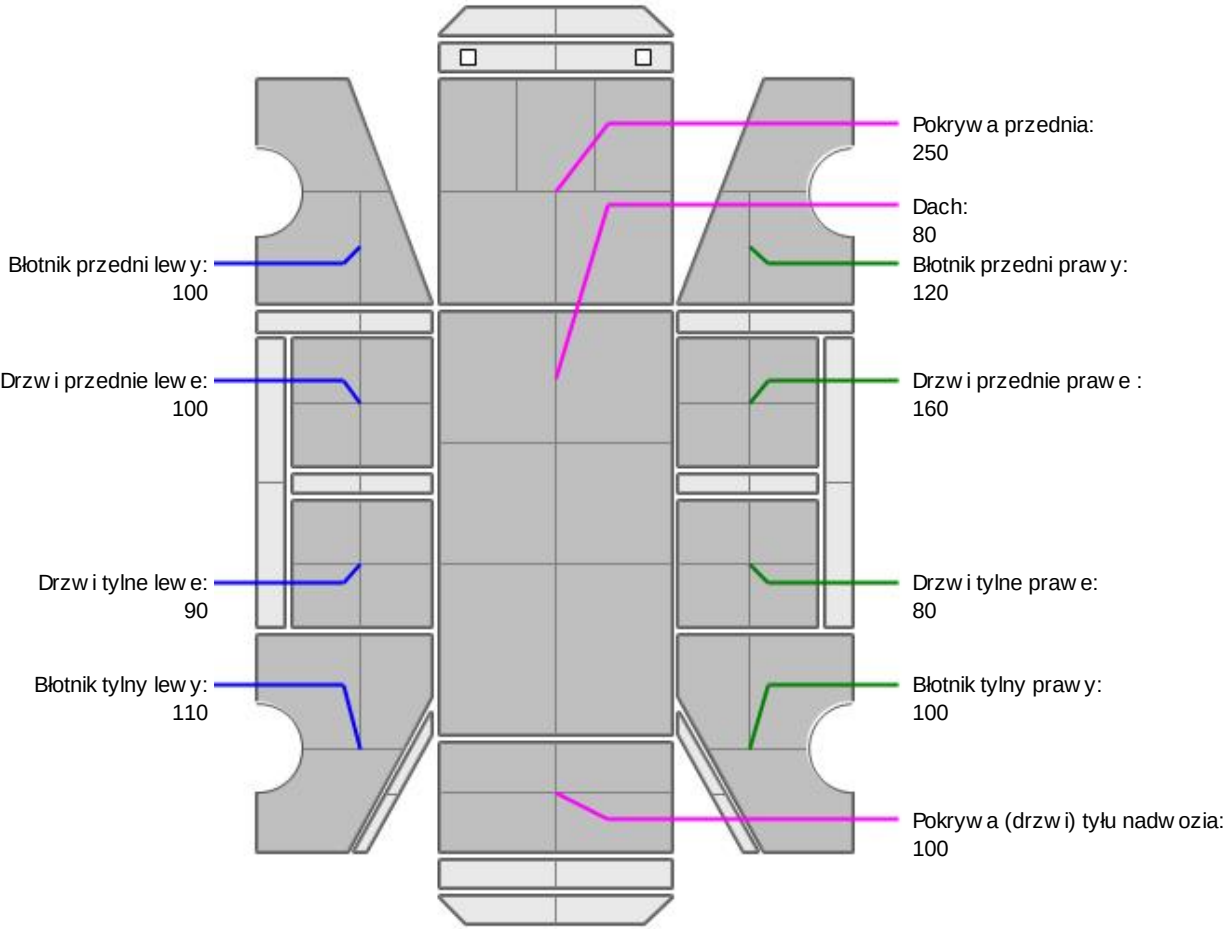
**NADWOZIE – Opis powłoki lakierowej**

| L.p. | Nazwa elementu | L / P | Grubość powłoki [µm] | Opis |
| 1 | Pokrywa przednia | | 250 | |
| 2 | Dach | | 80 | |
| 3 | Błotnik przedni | L | 100 | |

| 4 | Drzwi przednie | L | 100 | |
| 5 | Drzwi tylne | L | 90 | |
| 6 | Błotnik tylny | L | 110 | |
| 7 | Błotnik przedni | P | 120 | |
| 8 | Drzwi przednie | P | 160 | |
| 9 | Drzwi tylne | P | 80 | |
| 10 | Błotnik tylny | P | 100 | |
| 11 | Pokrywa (drzwi) tyłu nadwozia | | 100 | |

Podane przedziały grubości powłoki lakierowej, dotyczą punktów pomiarowych. Nie mogą być traktowane jako gwarancja, że grubość powłoki lakierowej w innych punktach nie wykracza poza te przedziały. Pomiar powłoki lakierowej został wykonany urządzeniem będącym w posiadaniu rzeczoznawcy. Pomiar wykonany innym przyrządem może się różnić.
