## Poglądowy Raport Stanu Technicznego

Zadanie: Ocena stanu technicznego i określenie wartości rynkowej pojazdu

| DANE IDENTYFIKACYJNE POJAZDU | | Dane: [O] VII-2025 | |
|---|---|---|---|
| Marka: | BMW | Nr rejestracyjny: | PZ2T142 |
| Model pojazdu: | 530 Diesel MR`21 E6d G30 | Nr Info-Ekspert: | 003-05665 |

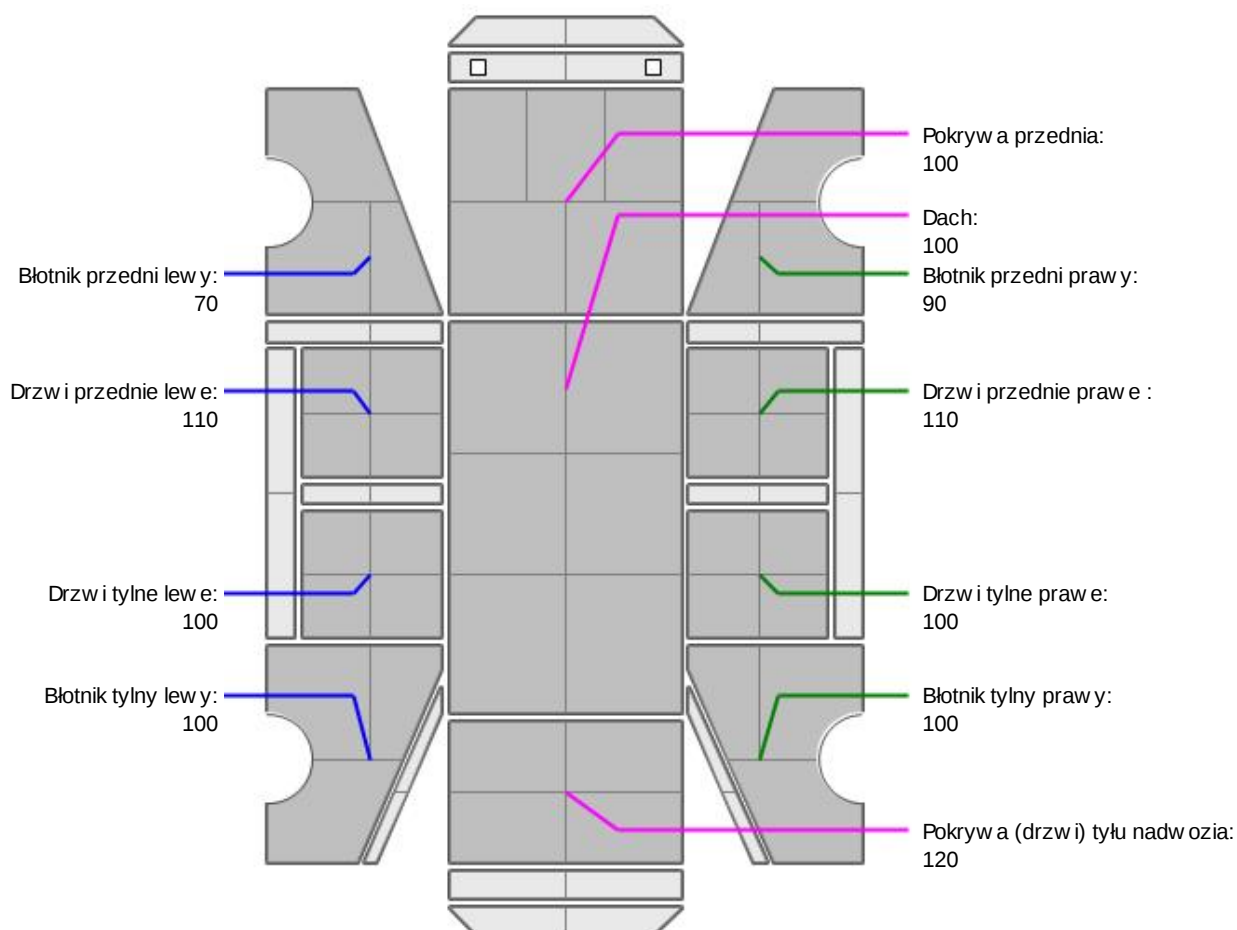
## KABINA KIEROWCY – Opis powłoki lakierowej

| L.p. | Nazwa elementu | L / P | Grubość powłoki [μm] | Opis |
| 1 | Pokrywa przednia | | 100 | |
| 2 | Dach | | 100 | |
| 3 | Błotnik przedni | L | 70 | |
| 4 | Drzwi przednie | L | 110 | |
| 5 | Drzwi tylne | L | 100 | |
| 6 | Błotnik tylny | L | 100 | |
| 7 | Błotnik przedni | P | 90 | |
| 8 | Drzwi przednie | P | 110 | |
| 9 | Drzwi tylne | P | 100 | |
| 10 | Błotnik tylny | P | 100 | |
| 11 | Pokrywa (drzwi) tyłu nadwozia | | 120 | |

Podane przedziały grubości powłoki lakierowej, dotyczą punktów pomiarowych. Nie mogą być traktowane jako gwarancja, że grubość powłoki lakierowej w innych punktach nie wykracza poza te przedziały. Pomiar powłoki lakierowej został wykonany urządzeniem będącym w posiadaniu rzeczoznawcy. Pomiar wykonany innym przyrządem może się różnić.
