## Poglądowy raport stanu technicznego

Zadanie: Ocena stanu technicznego i określenie wartości rynkowej pojazdu

| DANE IDENTYFIKACYJNE POJAZDU | | Dane: [O] VIII-2025 | |
|---|---|---|---|
| Marka: | KIA | Nr rejestracyjny: | W209LF |
| Model pojazdu: | Ceed 1.0 MR`18 E6 | Nr Info-Ekspert: | 052-01215 |

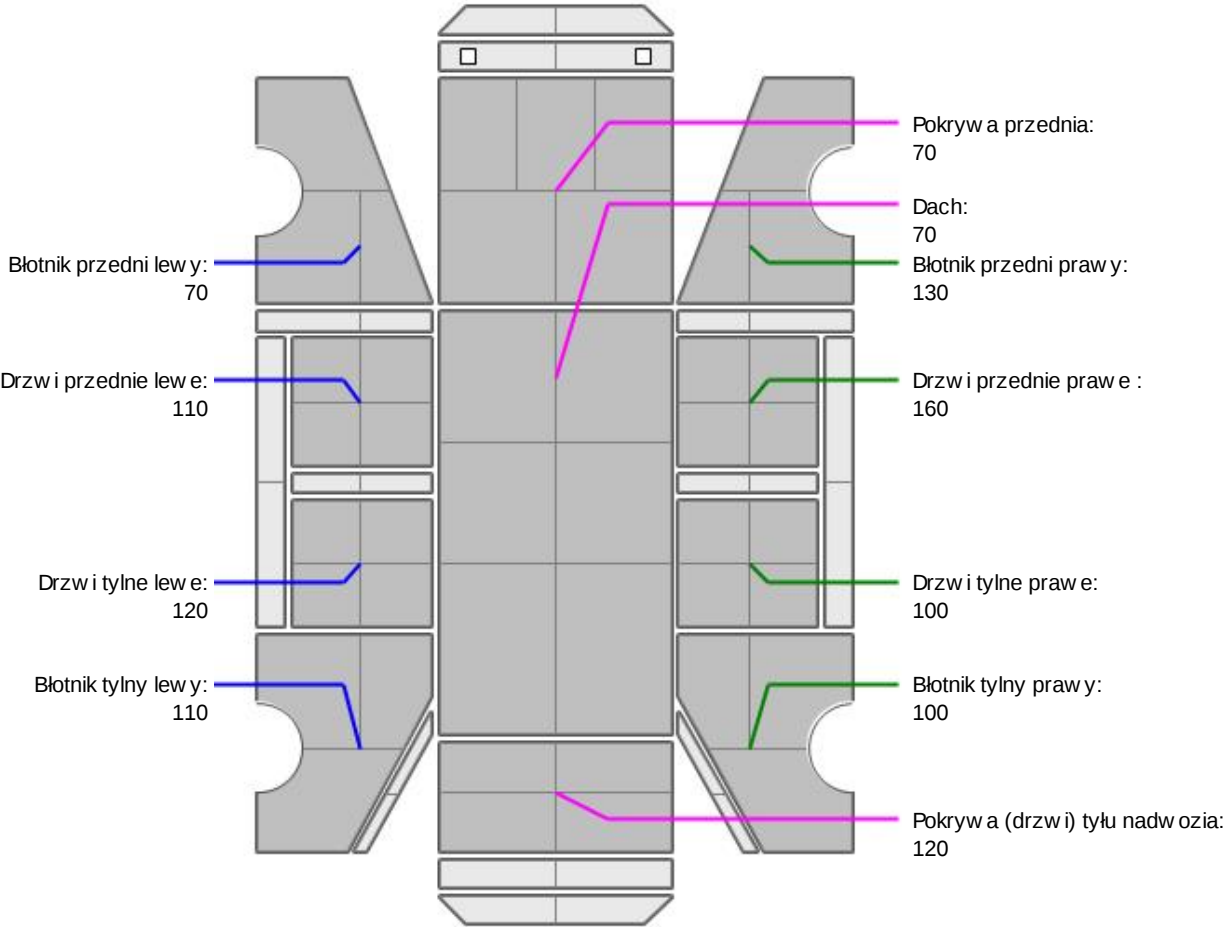
NADWOZIE – Opis powłoki lakierowej

| L.p. | Nazwa elementu | L / P | Grubość powłoki [µm] | Opis |
| 1 | Pokrywa przednia | | 70 | |
| 2 | Dach | | 70 | |
| 3 | Błotnik przedni | L | 70 | |
| 4 | Drzwi przednie | L | 110 | |
| 5 | Drzwi tylne | L | 120 | |
| 6 | Błotnik tylny | L | 110 | |
| 7 | Błotnik przedni | P | 130 | |
| 8 | Drzwi przednie | P | 160 | |
| 9 | Drzwi tylne | P | 100 | |
| 10 | Błotnik tylny | P | 100 | |
| 11 | Pokrywa (drzwi) tyłu nadwozia | | 120 | |
