## Poglądowy raport stanu technicznego

Zadanie: Ocena stanu technicznego i określenie wartości rynkowej pojazdu

| DANE IDENTYFIKACYJNE POJAZDU | | Dane: [O] VIII-2025 | |
|---|---|---|---|
| Marka: | KIA | Nr rejestracyjny: | W035LA |
| Model pojazdu: | Ceed 1.0 MR`18 E6 | Nr Info-Ekspert: | 052-01215 |

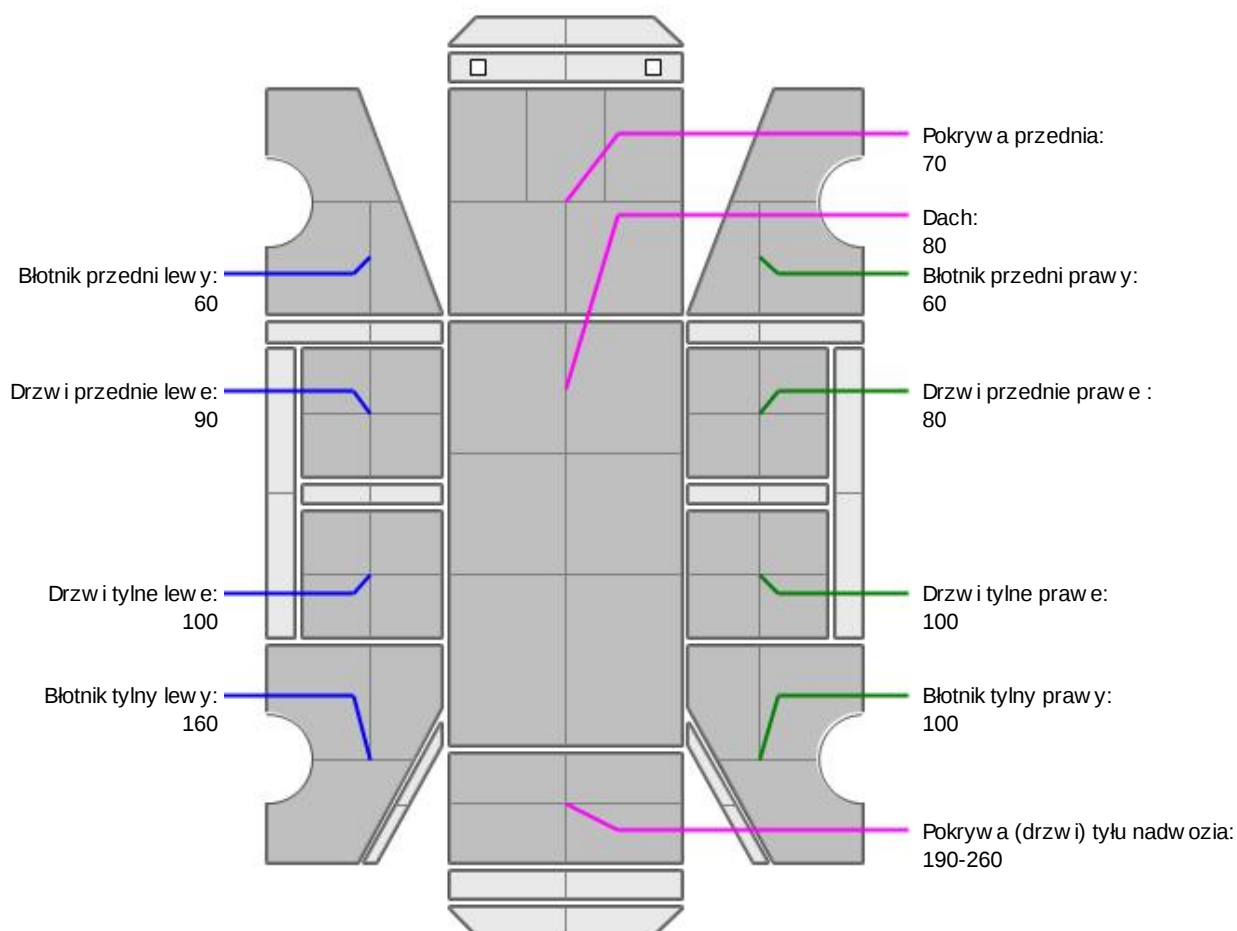
| L.p. | Nazwa elementu | L / P | Grubość powłoki [μm] | Opis |
| 1 | Pokrywa przednia | | 70 | |
| 2 | Dach | | 80 | |
| 3 | Błotnik przedni | L | 60 | |
| 4 | Drzwi przednie | L | 90 | |
| 5 | Drzwi tylne | L | 100 | |
| 6 | Błotnik tylny | L | 160 | |
| 7 | Błotnik przedni | P | 60 | |
| 8 | Drzwi przednie | P | 80 | |
| 9 | Drzwi tylne | P | 100 | |
| 10 | Błotnik tylny | P | 100 | |
| 11 | Pokrywa (drzwi) tyłu nadwozia | | 190-260 | |

Podane przedziały grubości powłoki lakierowej, dotyczą punktów pomiarowych. Nie mogą być traktowane jako gwarancja, że grubość powłoki lakierowej w innych punktach nie wykracza poza te przedziały. Pomiar powłoki lakierowej został wykonany urządzeniem będącym w posiadaniu rzeczoznawcy. Pomiar wykonany innym przyrządem może się różnić.
