Nr zlecenia: 35/31/07/2025/CarArena STANDARD

## Pogladowy raport stanu technicznego

Zadanie: Ocena stanu technicznego i określenie wartości rynkowej pojazdu

| DANE IDENTYFIKACYJNE POJAZDU | | Dane: [O] VII-2025 | |
|---|---|---|---|
| Model pojazdu: | Ceed 1.0 MR`18 E6 | Nr Info-Ekspert: | 052-01215 |

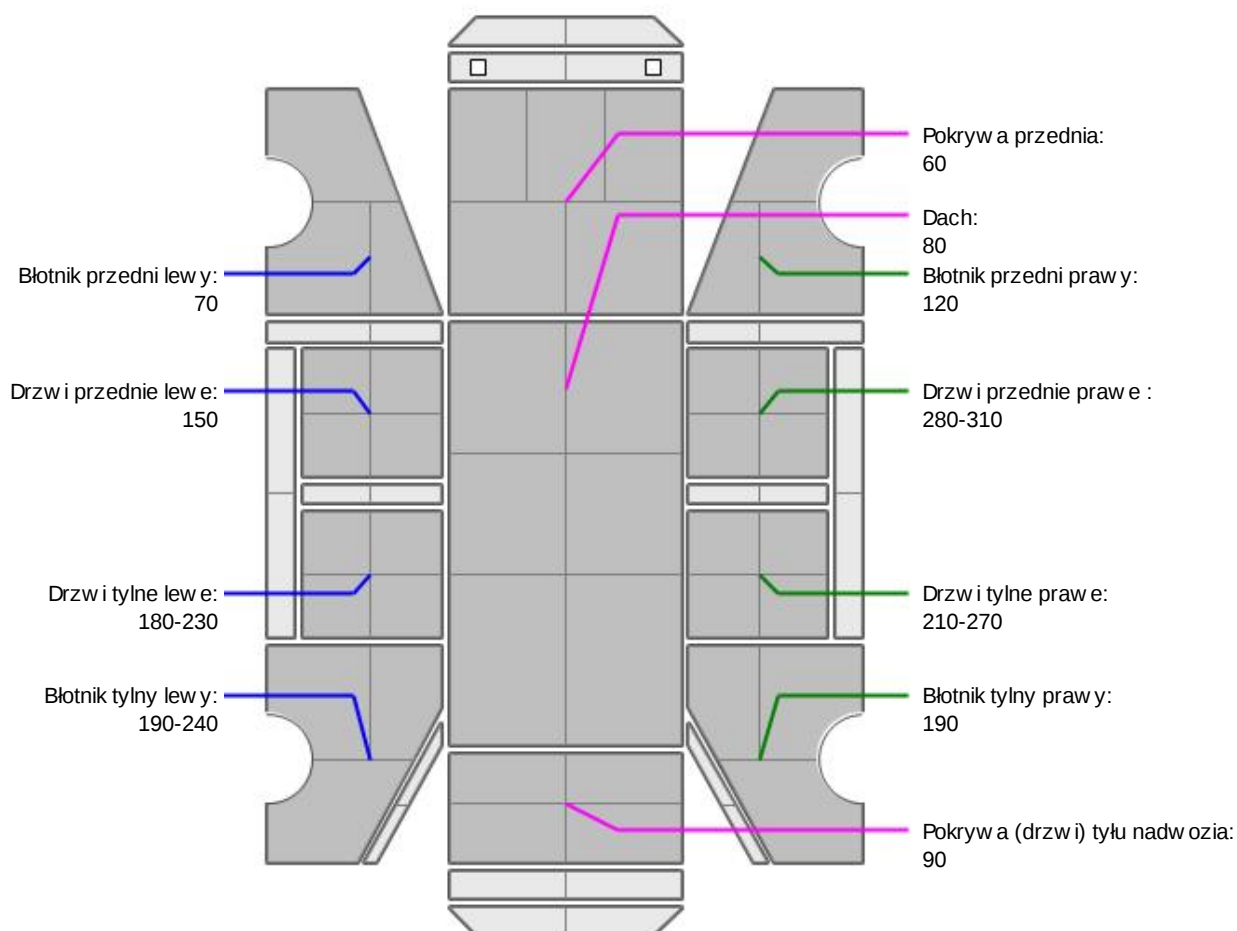
**NADWOZIE – Opis powłoki lakierowej**

| L.p. | Nazwa elementu | L / P | Grubość powłoki<br>[ $\mu\text{m}$ ] | Opis |
| 1 | Pokrywa przednia | | 60 | |
| 2 | Dach | | 80 | |
| 3 | Błotnik przedni | L | 70 | |
| 4 | Drzwi przednie | L | 150 | |
| 5 | Drzwi tylne | L | 180-230 | |
| 6 | Błotnik tylny | L | 190-240 | |
| 7 | Błotnik przedni | P | 120 | |
| 8 | Drzwi przednie | P | 280-310 | |
| 9 | Drzwi tylne | P | 210-270 | |
| 10 | Błotnik tylny | P | 190 | |
| 11 | Pokrywa (drzwi) tyłu nadwozia | | 90 | |

Podane przedziały grubości powłoki lakierowej, dotyczą punktów pomiarowych. Nie mogą być traktowane jako gwarancja, że grubość powłoki lakierowej w innych punktach nie wykracza poza te przedziały. Pomiar powłoki lakierowej został wykonany urządzeniem będącym w posiadaniu rzeczoznawcy. Pomiar wykonany innym przyrządem może się różnić.
