Nr zlecenia: 102/28/07/2025/CarArena STANDARD

## Poglądowy raport stanu technicznego

Zadanie: Ocena stanu technicznego i określenie wartości rynkowej pojazdu

| DANE IDENTYFIKACYJNE POJAZDU | | Dane: [O] VIII-2025 | |
|---|---|---|---|
| Model pojazdu: | Focus 1.5 TDCi MR`15 E6 | Nr Info-Ekspert: | 011-08261 |

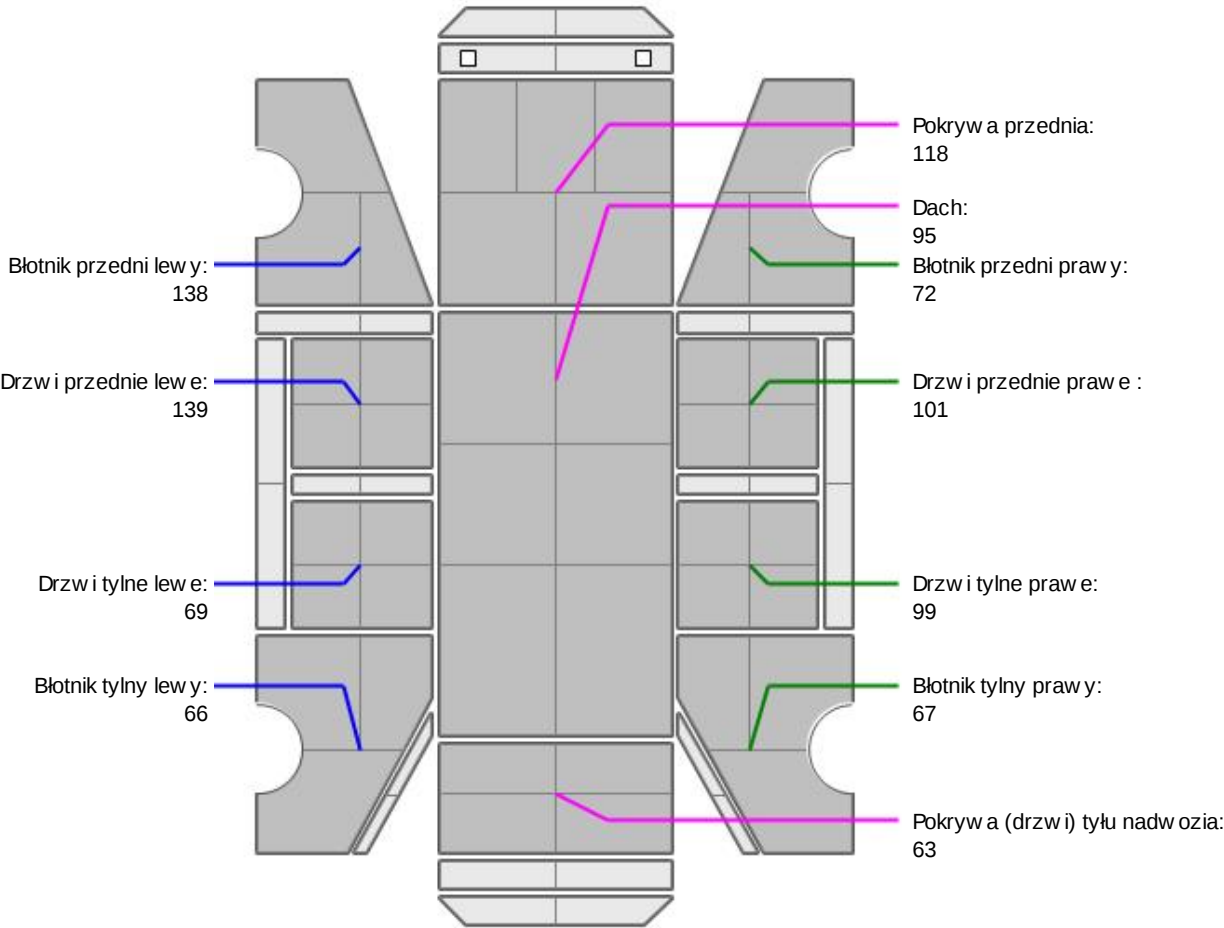
| L.p. | Nazwa elementu | L / P | Grubość powłoki [µm] | Opis |
| 1 | Pokrywa przednia | | 118 | |
| 2 | Dach | | 95 | |

| 3 | Błotnik przedni | L | 138 | |
| 4 | Drzwi przednie | L | 139 | |
| 5 | Drzwi tylne | L | 69 | |
| 6 | Błotnik tylny | L | 66 | |
| 7 | Błotnik przedni | P | 72 | |
| 8 | Drzwi przednie | P | 101 | |
| 9 | Drzwi tylne | P | 99 | |
| 10 | Błotnik tylny | P | 67 | |
| 11 | Pokrywa (drzwi) tyłu nadwozia | | 63 | |

Podane przedziały grubości powłoki lakierowej, dotyczą punktów pomiarowych. Nie mogą być traktowane jako gwarancja, że grubość powłoki lakierowej w innych punktach nie wykracza poza te przedziały. Pomiar powłoki lakierowej został wykonany urządzeniem będącym w posiadaniu rzeczoznawcy. Pomiar wykonany innym przyrządem może się różnić.
