Nr zlecenia: 01/01/08/2025/CarArena STANDARD

## Poglądowy raport stanu technicznego

Zadanie: Ocena stanu technicznego i określenie wartości rynkowej pojazdu

| DANE IDENTYFIKACYJNE POJAZDU | | Dane: [T] VIII-2025 | |
|---|---|---|---|
| Model pojazdu: | Kodiaq 2.0 TDI MR`22 E6 | Nr Info-Ekspert: | 034-04587 |

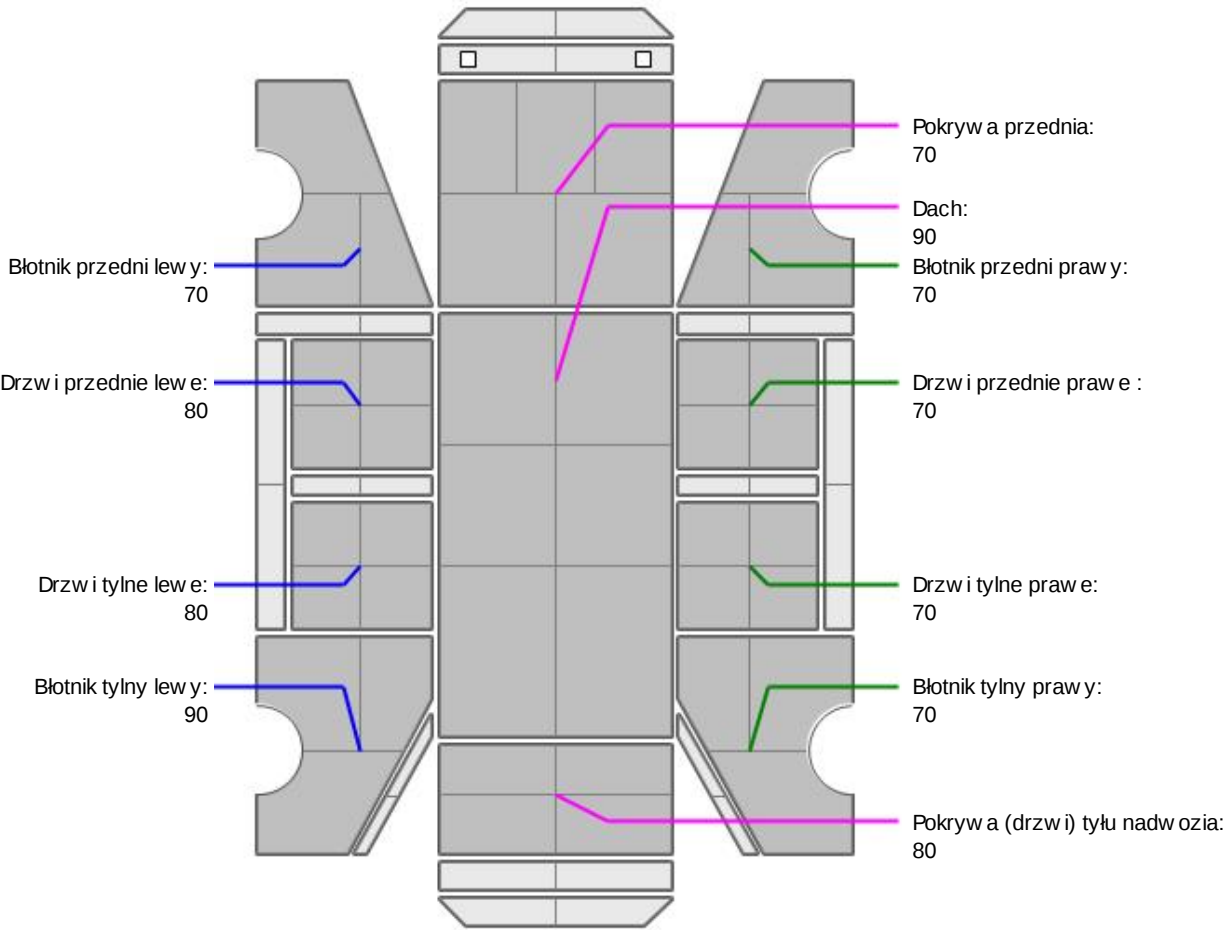
**NADWOZIE – Opis powłoki lakierowej**

| L.p. | Nazwa elementu | L / P | Grubość powłoki [µm] | Opis |
| 1 | Pokrywa przednia | | 70 | |
| 2 | Dach | | 90 | |
| 3 | Błotnik przedni | L | 70 | |
| 4 | Drzwi przednie | L | 80 | |

| 5 | Drzwi tylne | L | 80 | |
| 6 | Błotnik tylny | L | 90 | |
| 7 | Błotnik przedni | P | 70 | |
| 8 | Drzwi przednie | P | 70 | |
| 9 | Drzwi tylne | P | 70 | |
| 10 | Błotnik tylny | P | 70 | |
| 11 | Pokrywa (drzwi) tyłu nadwozia | | 80 | |

Podane przedziały grubości powłoki lakierowej, dotyczą punktów pomiarowych. Nie mogą być traktowane jako gwarancja, że grubość powłoki lakierowej w innych punktach nie wykracza poza te przedziały. Pomiar powłoki lakierowej został wykonany urządzeniem będącym w posiadaniu rzeczoznawcy. Pomiar wykonany innym przyrządem może się różnić.
