# **P o g l ą d o w y   R a p o r t   S t a n u   T e c h n i c z n e g o**

Zadanie: Ocena stanu technicznego i określenie wartości rynkowej pojazdu

| DANE IDENTYFIKACYJNE POJAZDU | | Dane: [D] VIII-2025 | |
|---|---|---|---|
| Marka: | RENAULT | Nr rejestracyjny: | ZKA43957 |
| Model pojazdu: | Master FWD dCi MR`14 E6 3.5t | Nr Info-Ekspert: | 031-08918 |

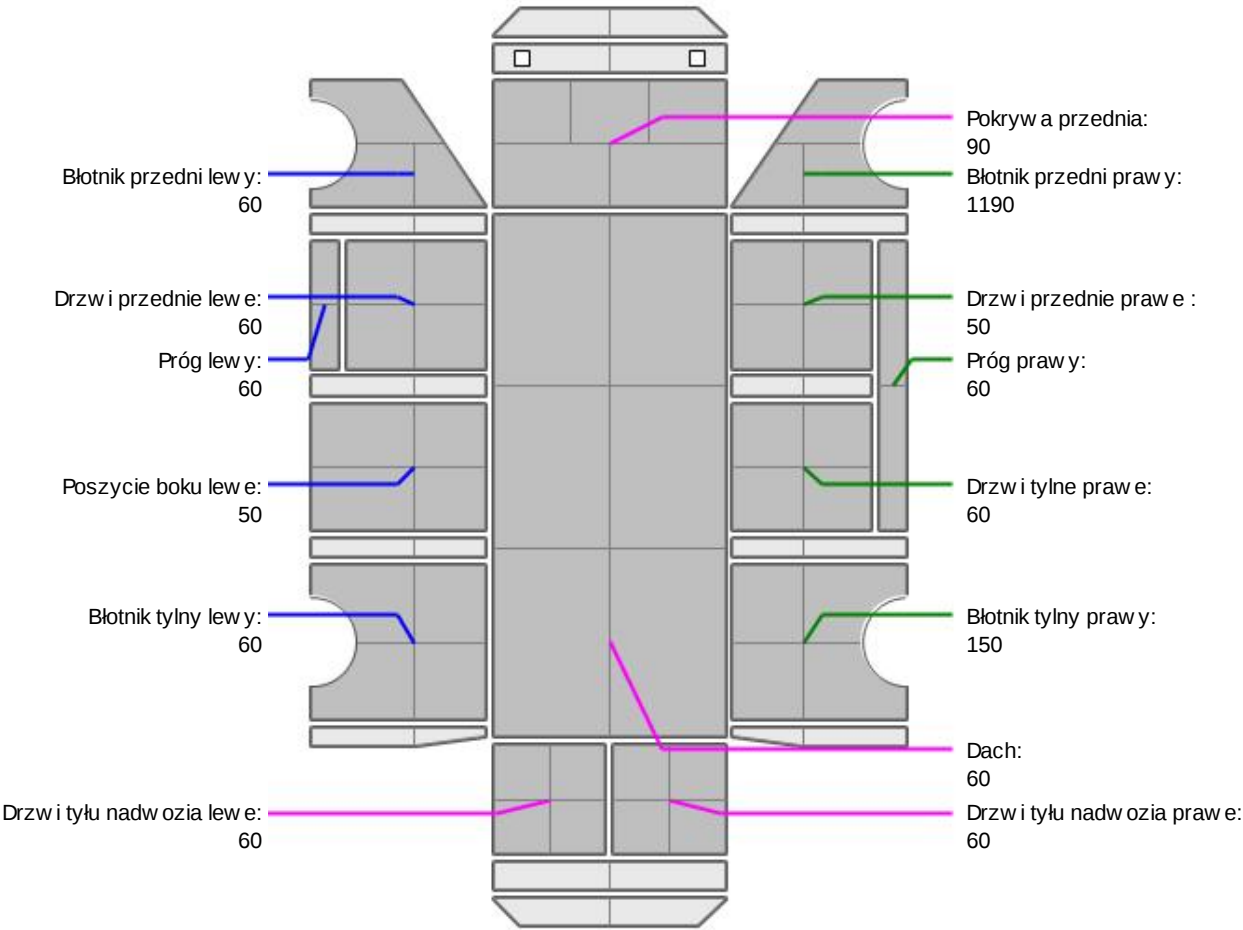
NADWOZIE – Opis powłoki lakierowej

| L.p. | Nazwa elementu | L / P | Grubość powłoki [µm] | Opis |
| 9 | Błotnik przedni | P | 1190 | |
| 13 | Błotnik tylny | P | 150 | |

Podane przedziały grubości powłoki lakierowej, dotyczą punktów pomiarowych. Nie mogą być traktowane jako gwarancja, że grubość powłoki lakierowej w innych punktach nie wykracza poza te przedziały. Pomiar powłoki lakierowej został wykonany urządzeniem będącym w posiadaniu rzeczoznawcy. Pomiar wykonany innym przyrządem może się różnić.
