Nr zlecenia: 23/04/08/2025/CarArena STANDARD

## Poglądowy raport stanu technicznego

Zadanie: Ocena stanu technicznego i określenie wartości rynkowej pojazdu

| DANE IDENTYFIKACYJNE POJAZDU | | Dane: [O] VIII-2025 | |
|---|---|---|---|
| Marka: | BMW | Nr rejestracyjny: | DW9TL31 |

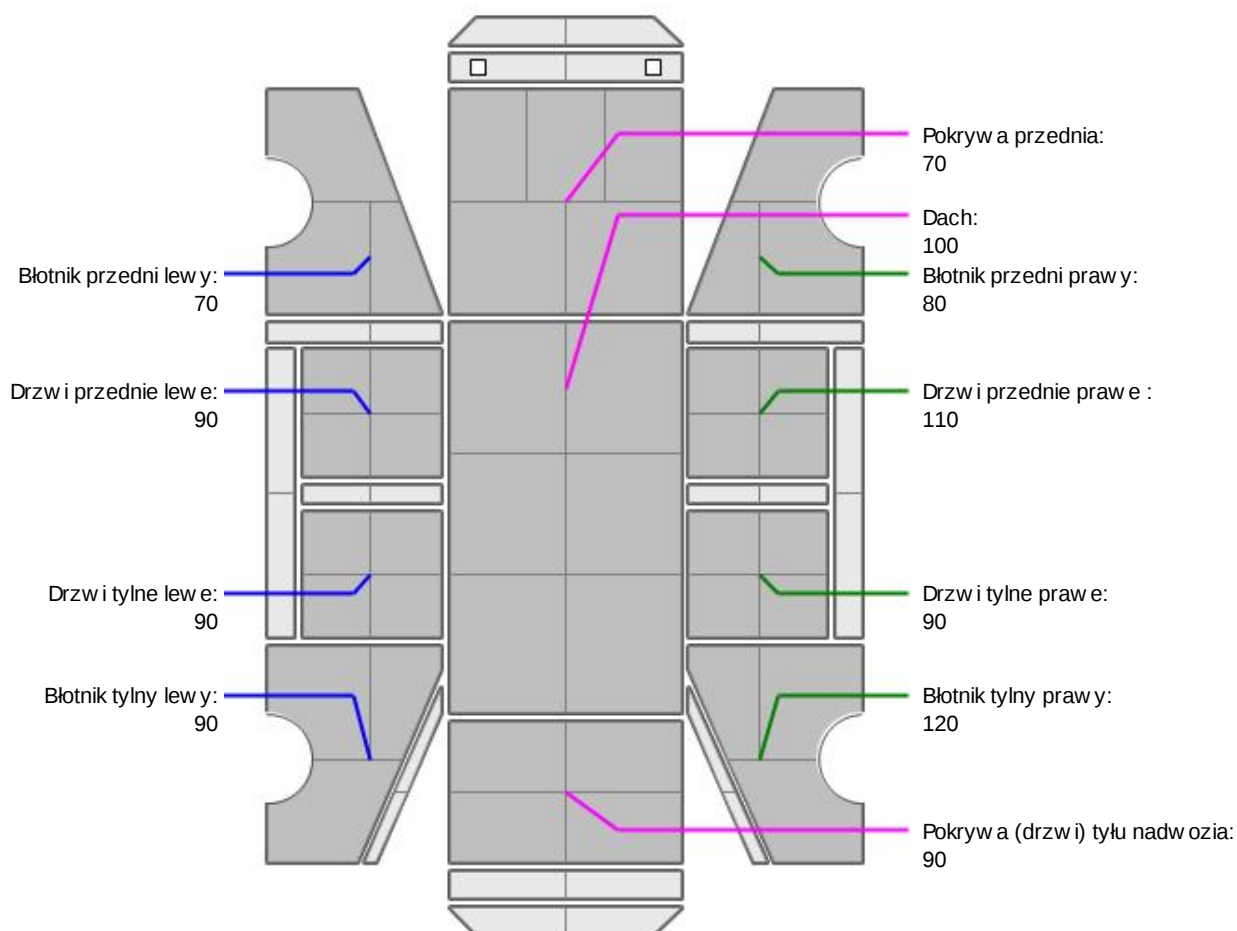
**KABINA KIEROWCY – Opis powłoki lakierowej**

| L.p. | Nazwa elementu | L / P | Grubość powłoki [μm] | Opis |
| 1 | Pokrywa przednia | | 70 | |
| 2 | Dach | | 100 | |
| 3 | Błotnik przedni | L | 70 | |
| 4 | Drzwi przednie | L | 90 | |
| 5 | Błotnik tylny | L | 90 | |
| 6 | Błotnik przedni | P | 80 | |
| 7 | Drzwi przednie | P | 110 | |
| 8 | Błotnik tylny | P | 120 | |
| 9 | Pokrywa (drzwi) tyłu nadwozia | | 90 | |
| 10 | Drzwi tylne | L | 90 | |
| 11 | Drzwi tylne | P | 90 | |
