Wycena numer: **WAUZZZFYXL2037562\_2**

Zadanie: Ocena stanu technicznego pojazdu

Marka: AUDI

Model: Q5 40 TDI MR`19 E6d FY

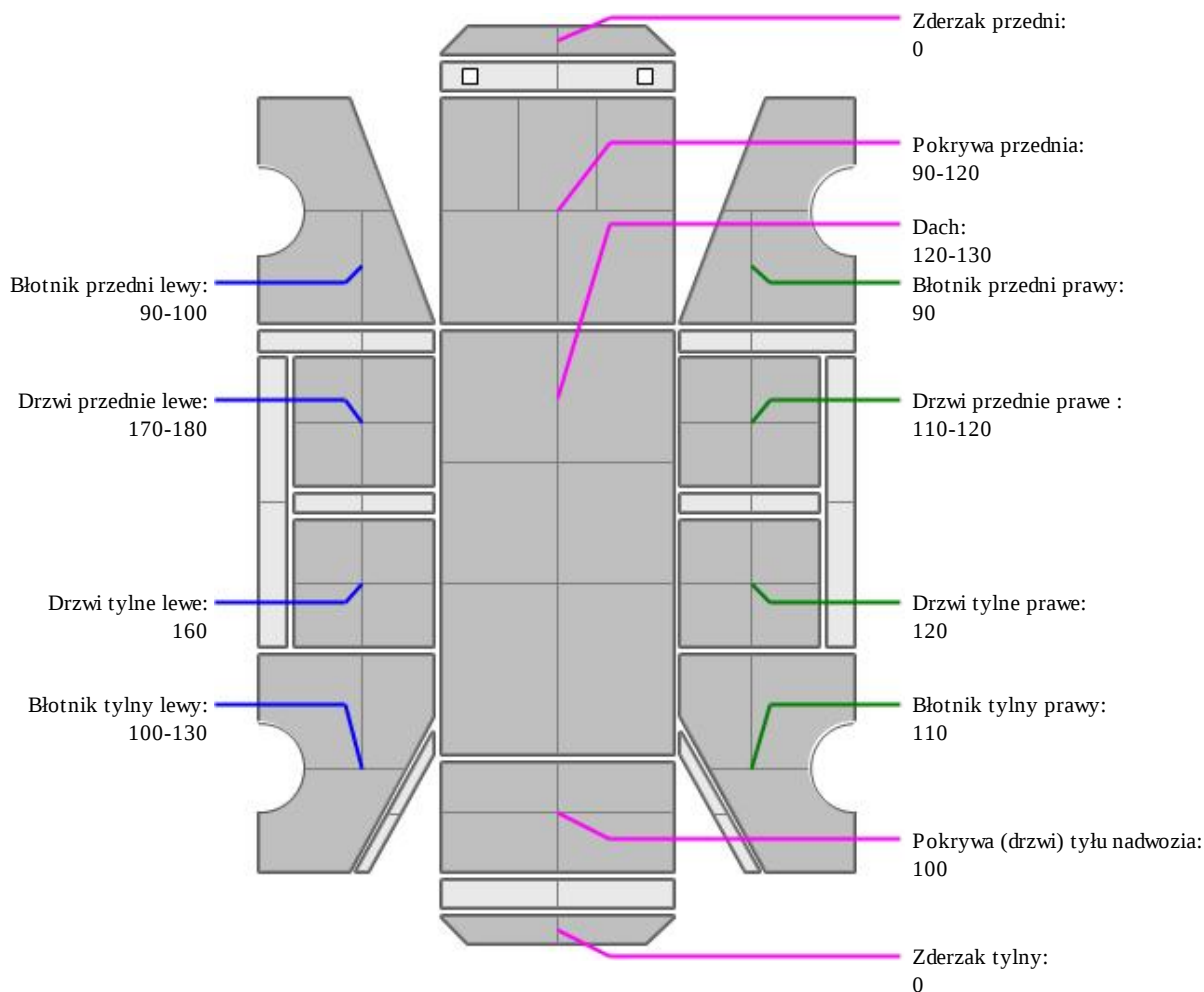
**OPIS POWŁOKI LAKIEROWEJ**

- podano skrajne ,zmierzone wartości grubości powłoki lakierowanej w zaokrągleniu do pełnych wartości.
- Jednostka miary :  $\mu\text{m}$
- pomiary wykonano z wykorzystaniem urządzenia : GL-PRO-2-FAZ ,Prodig-Tech ;
