**OCENA TECHNICZNA nr: WVGZZZCRZKD046893\_2**

Zadanie: Ocena stanu technicznego pojazdu

Model: Touareg 3 3.0 TDi MR`18 E6ag

VIN: WVGZZZCRZKD046893

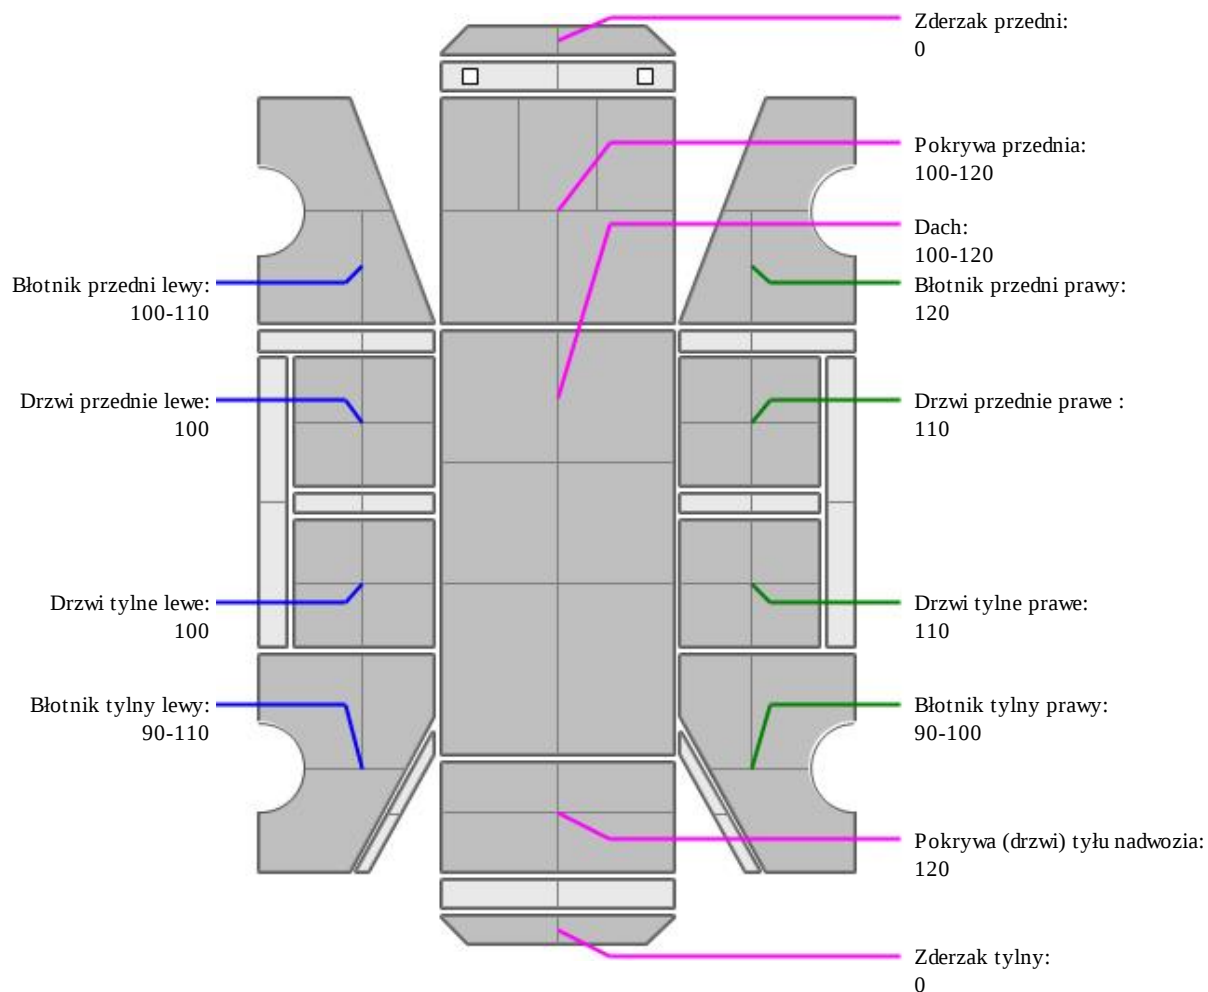
**OPIS POWŁOKI LAKIEROWEJ**

- podano skrajne ,zmierzone wartości grubości powłoki lakierowanej w zaokrągleniu do pełnych wartości.
- Jednostka miary :  $\mu\text{m}$
- pomiary wykonano z wykorzystaniem urządzenia : GL-PRO-2-FAZ ,Prodig-Tech ;
