**OCENA TECHNICZNA nr: WVGZZZCRZMD018803\_2**

Zadanie: Ocena stanu technicznego pojazdu

Model: Touareg 3 3.0 TDi MR`18 E6ag

VIN: WVGZZZCRZMD018803

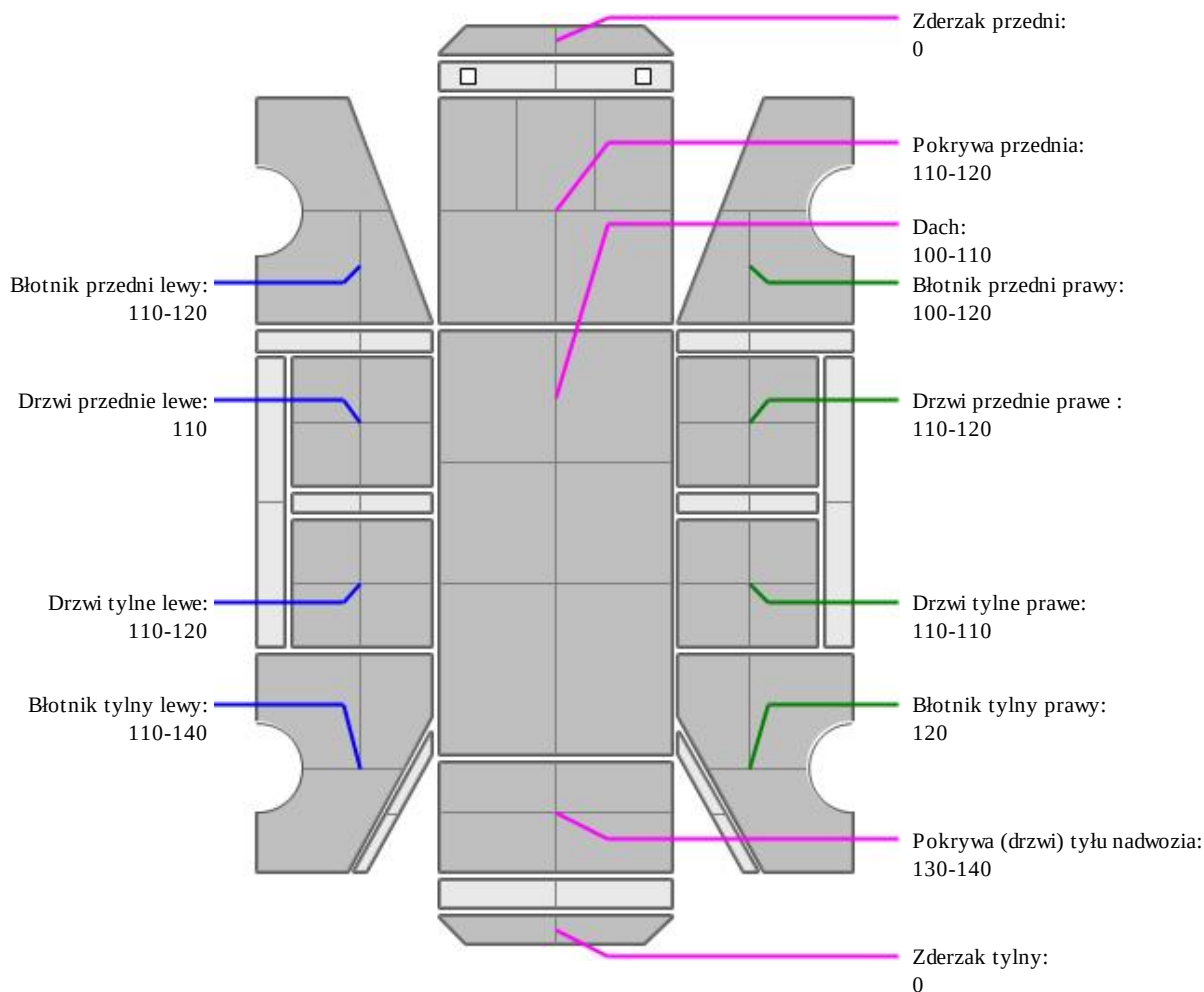
**OPIS POWŁOKI LAKIEROWEJ**

- podano skrajne ,zmierzone wartości grubości powłoki lakierowanej w zaokrągleniu do pełnych wartości.
- Jednostka miary :  $\mu\text{m}$
- pomiary wykonano z wykorzystaniem urządzenia : GL-PRO-2-FAZ ,Prodig-Tech ;
